# BEHEERPLAN ONROEREND ERFGOED

## BURGERHUIS MET 18<sup>e</sup>-EEUWSE KERN

PIETER DE COCKELAERESTRAAT 6 | 8500 KORTRIJK

26 november 2018

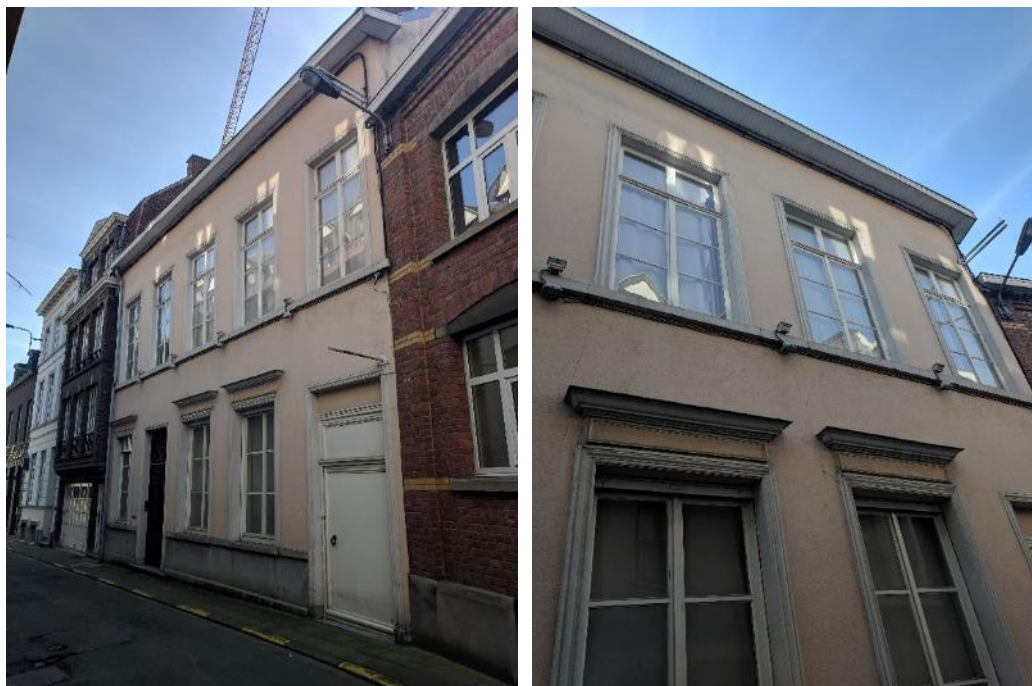
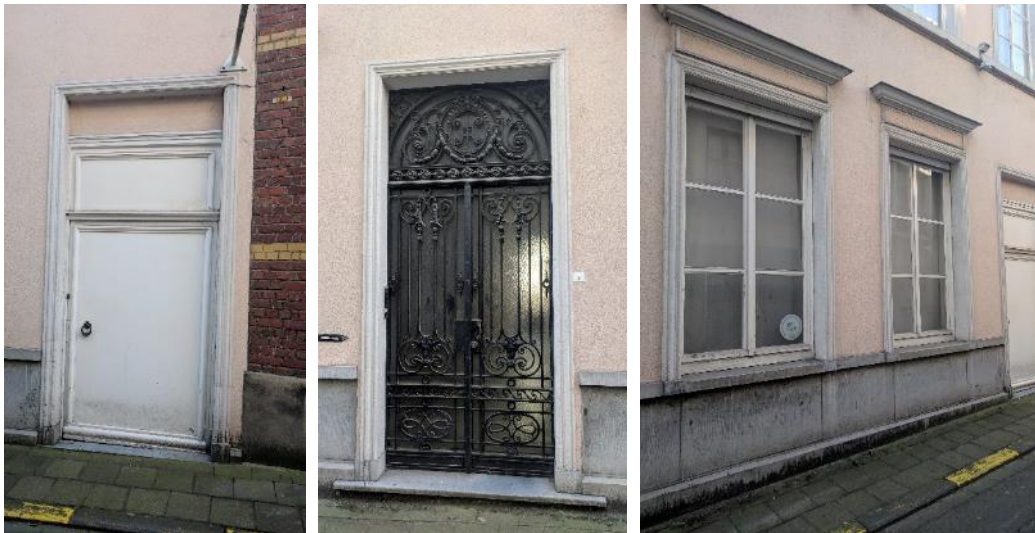
*De straatgevel bevindt zich algemeen in een goede staat. De cementering vertoont enkele barsten. De plint en de raamdorpels in blauwe hardsteen vertonen geen gebreken. De dorpel van de inkomdeur is gebarsten. Het houtwerk en het hang- en sluitwerk van het buitenschrijnwerk is in vrij goede staat. De stopverf is hier en daar uitgevallen. Enkele vleugels van de ramen op de eerste verdieping zijn licht krom getrokken. De smeedijzeren inkomdeur is door gebrekkig schilderwerk roestig. Het schilderwerk van de ramen en de paneeldeur bladdert af. De bakgootbekleding in pvc is verouderd. De regenwaterafvoer, de dakbedekking en gootbekleding zijn in goede staat.*

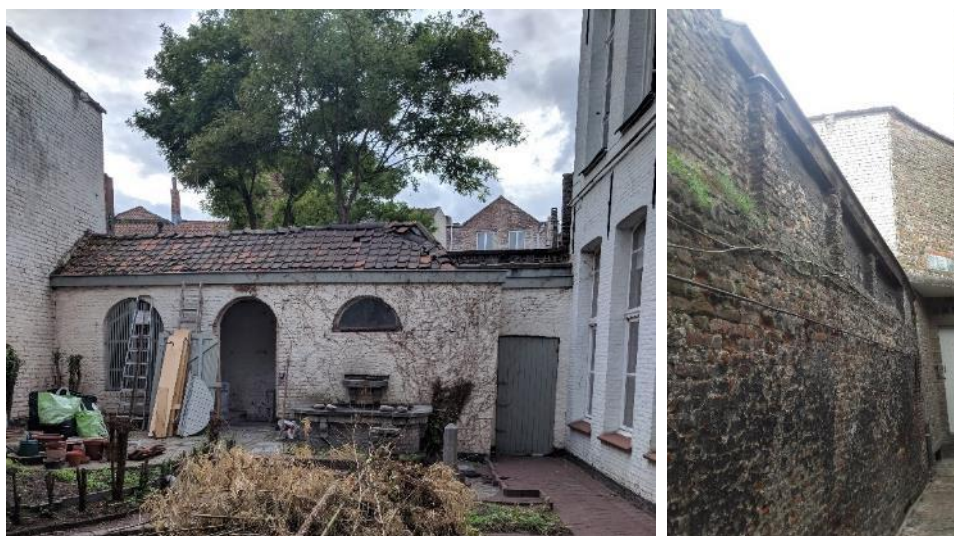
*De tuinberging bevindt zich algemeen in een matige toestand. Enkele dakpannen zijn afgeschoven of verdwenen. Het dak is niet meer waterdicht. Het schrijnwerk is sterk verweerd. De onderdorpel van het halfronde raam is weggerot. Het metselwerk is in goede staat. De zinken gootbekleding is in goede staat.*
