RELATÓRIO FINAL DE ACIDENTE

BEECHCRAFT B200 KING AIR

N600BV

RELATÓRIO FINAL N° 52/ACCID/2003

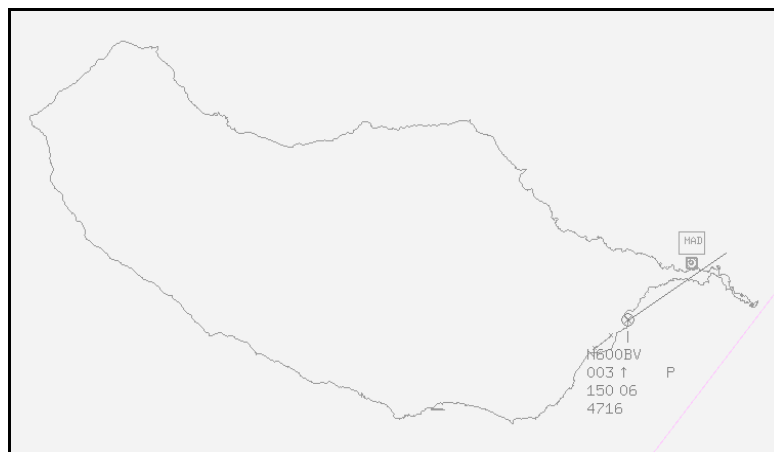
Figura 1

- f. Após descolagem o piloto manteve o rumo da pista até ser detectado pelo radar. Não efectuou o procedimento de saída para as descolagens na pista 05, publicado em AIP, que consiste em voltar para 090° antes dos 300 pés QNH ou no fim da pista.² Na imagem radar já com 300 pés (QNH), velocidade de 150 nós (Vt) e uma razão de subida de 600 pés por minuto (*snapshot das 20:54:24*).

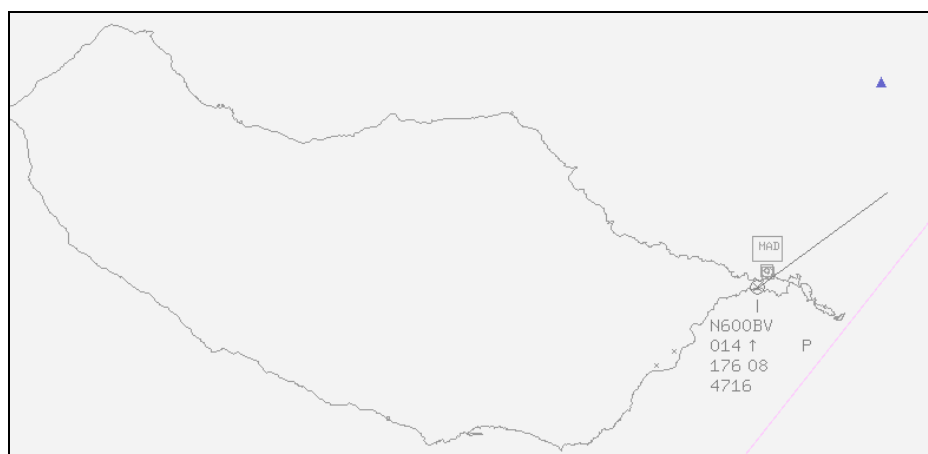
Figura 2

- g. Pelas 20:55:20 foi informado pelo controlo de aproximação que tinha sido identificado no radar, estava autorizado a prosseguir directo para NARTA e a subir para o nível de voo 280. (*snapshot das 20:55:20*)³

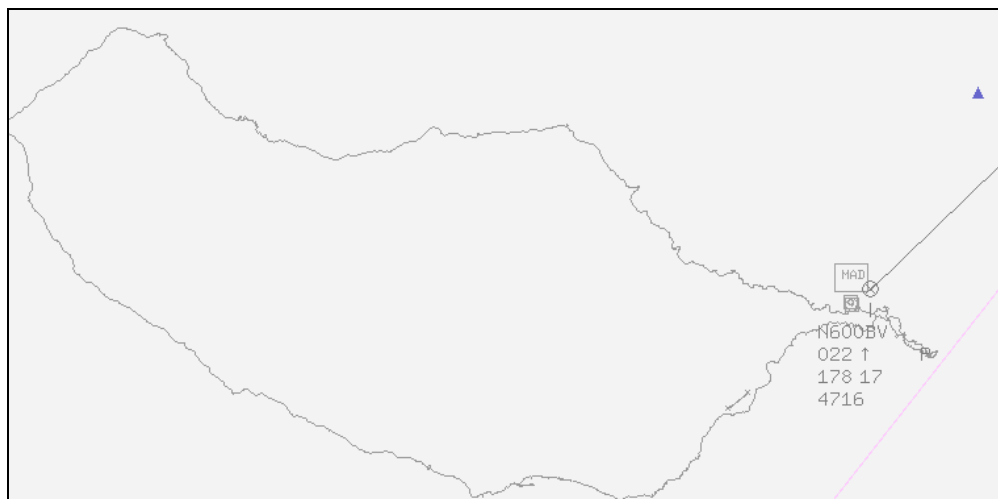
Figura 3

- h. O *read back* não foi correcto porque o piloto referiu o nível de voo 240 e o controlador repetiu a autorização. O segundo *read back* foi correcto e também foi a última comunicação recebida do N600BV (20:55:42).
- i. Ou seja, dois minutos após a descolagem a aeronave acelerou para os 178 nós de velocidade (V_t), subiu para uma altitude de 2.200 pés (QNH), com uma razão de subida de 1.700 pés por minuto, manteve o rumo da pista o que, aproximadamente, coincide com a rota directa para o ponto NARTA. (*snapshot das 20:55:43*)

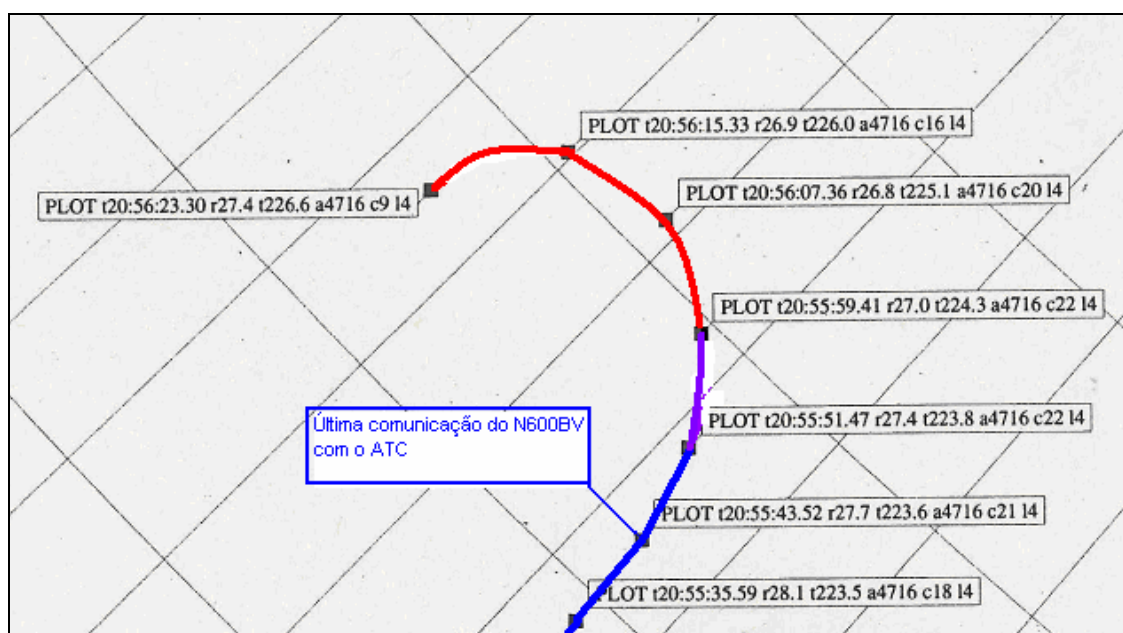
Figura 4

- j. Na detecção radar seguinte, verifica-se uma ligeira mudança de direcção, pela esquerda, e um decréscimo na razão de subida (*PLOT 20:55:51.47*)⁴.

- k. Oito segundos depois, (*PLOT 20:55:59.41*) a mudança de direcção pela esquerda era notória e tinha transitado de uma subida para voo nivelado (mantinha 2.200 pés QNH).
- l. No varrimento radar seguinte, a direcção do voo era perpendicular á rota planeada e tinha descido 200 pés, a que corresponde uma razão de descida de 1.500 pés/ minuto ou um ângulo médio de descida de 4 graus. (*PLOT 20:56:07.36*).

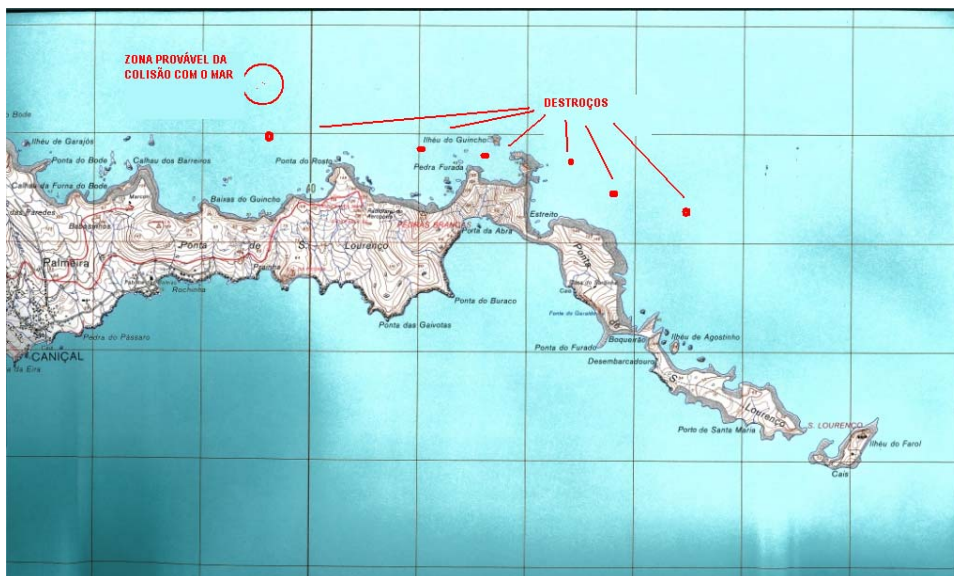
Figura 5

- w. Pelas 00:30 foram detectados os primeiros destroços da aeronave e pedaços de corpo humano a cerca de uma milha da costa, ao largo da ponta de S. Lourenço.

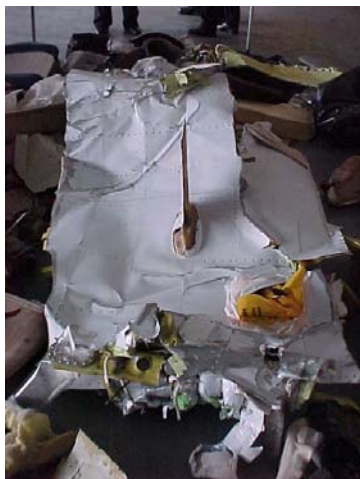
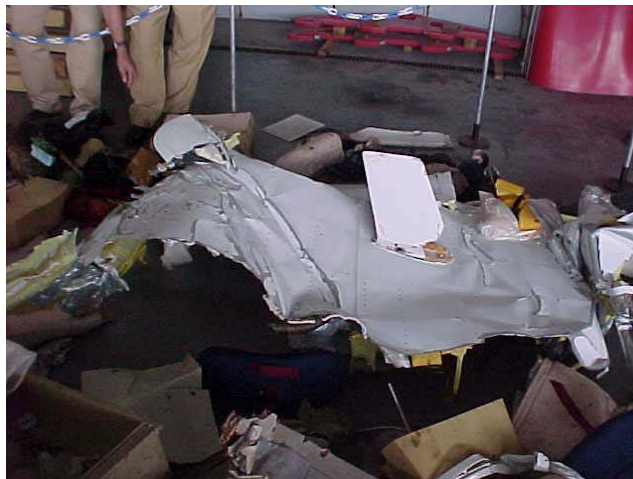
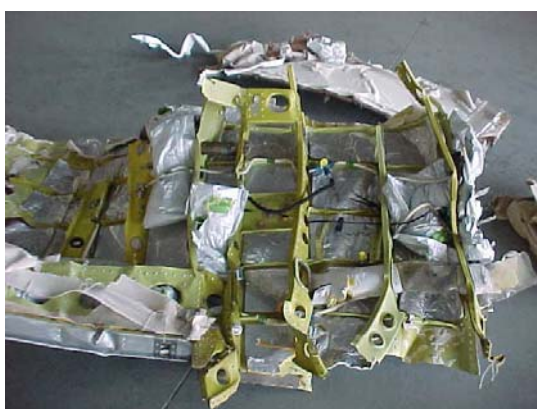
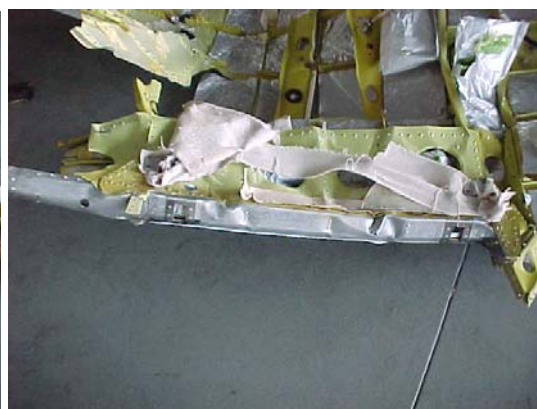
- a. Foram recuperados do mar alguns destroços da aeronave, nomeadamente a parte superior da cobertura exterior da fuselagem, da zona do compartimento dos passageiros. A antena superior de VHF permaneceu ligada à estrutura, conforme fotos seguintes.

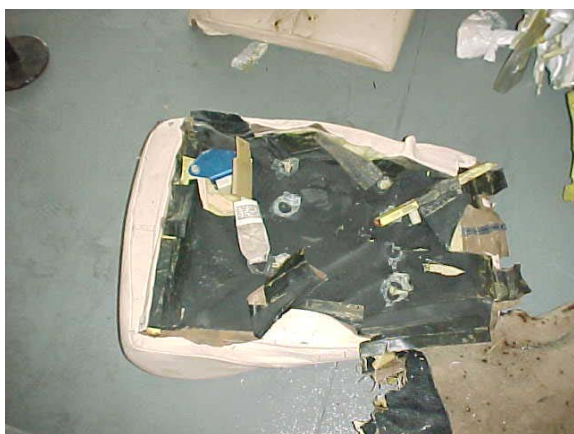
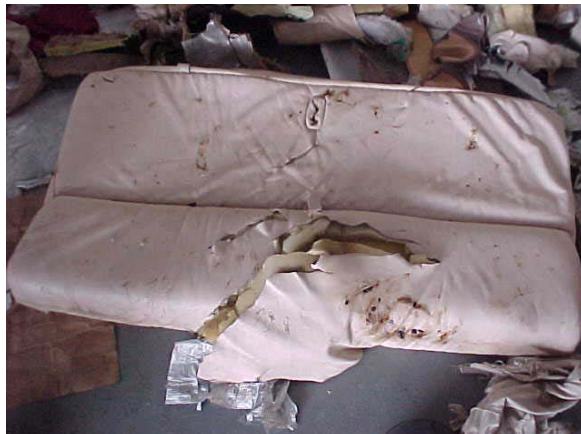
- f. Foram recolhidos diversos destroços de assentos da cabine de passageiros que evidencia a violência da colisão com o mar, não se prevendo qualquer possibilidade de sobrevivência dos seus ocupantes.

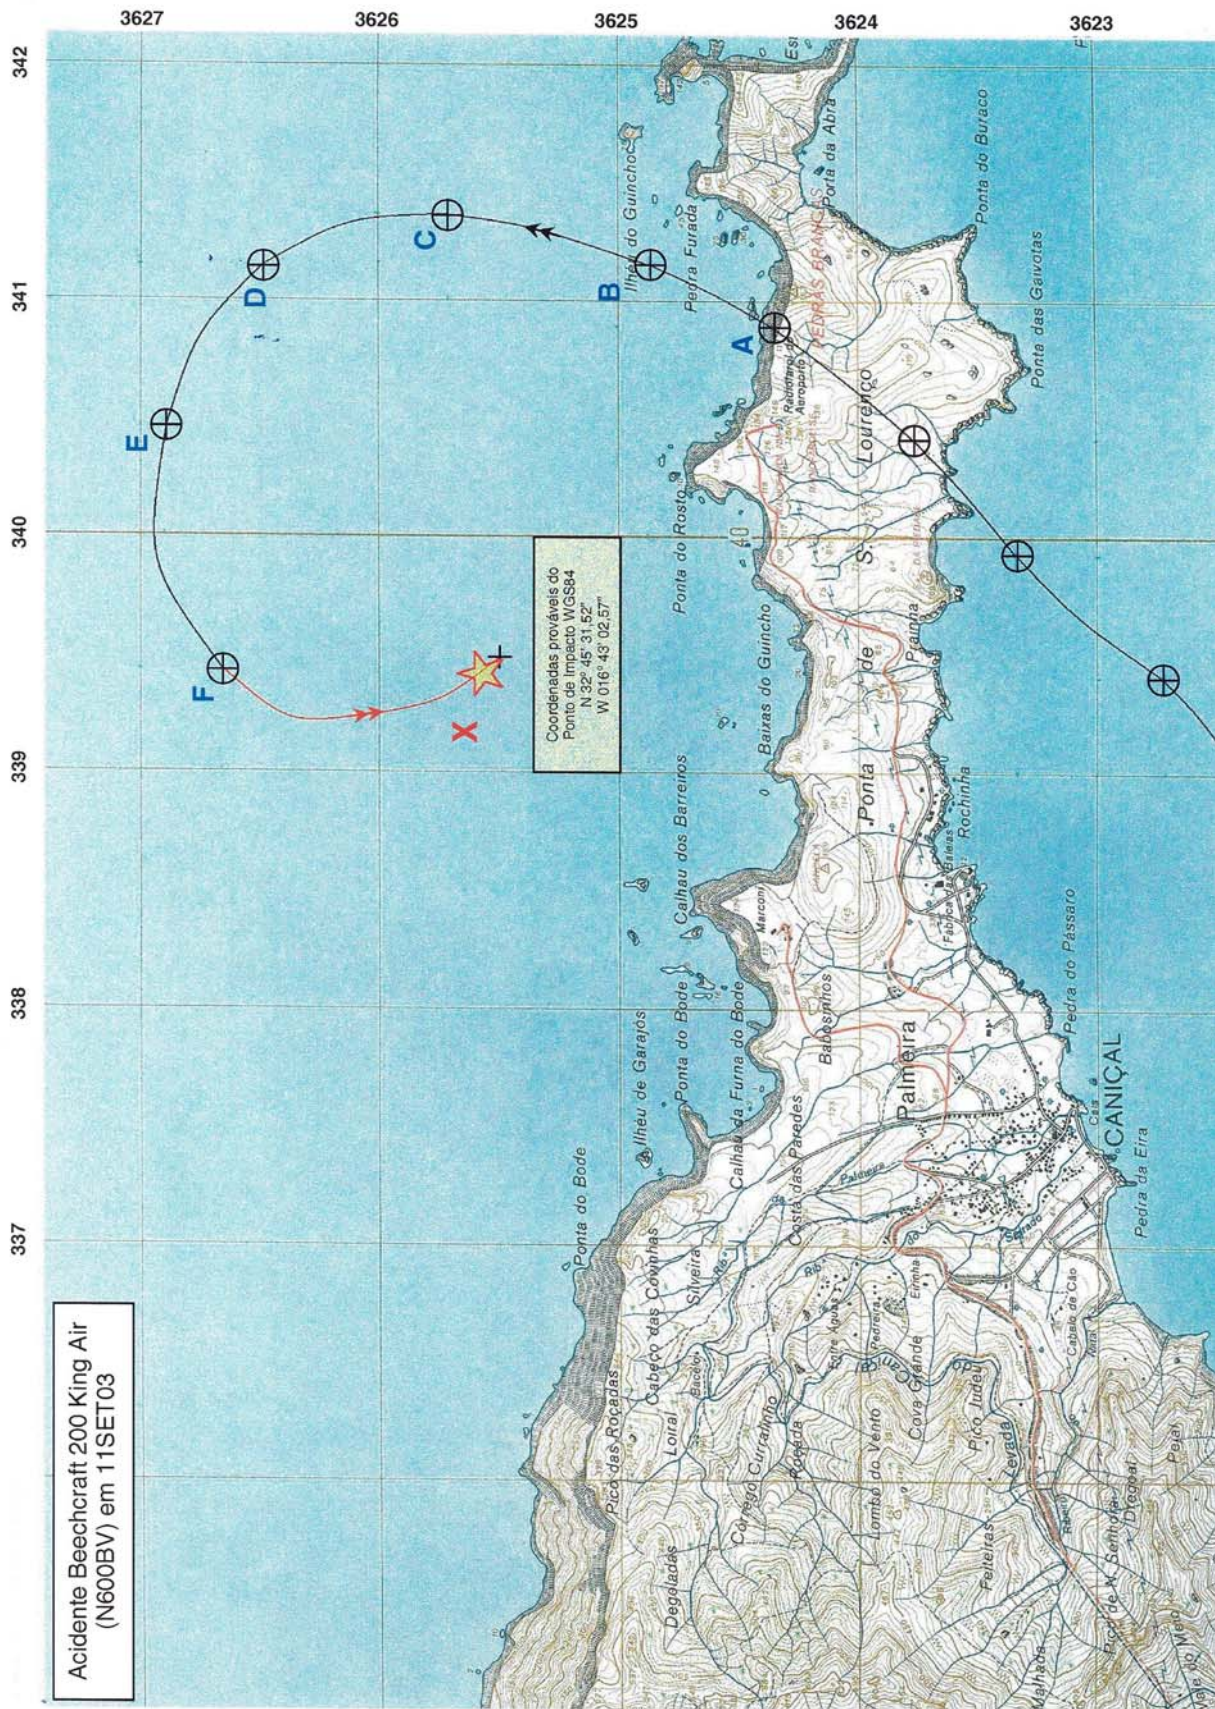
PLOT GRÁFICO - INFO NAV

- c. Com esses pressupostos, estima-se que a colisão com o mar se tenha verificado com uma razão de descida superior a 5.000 pés / minuto, numa Vt superior a 230 nós, com um pranchamento superior a 50°, num rumo oposto à rota planeada e nas coordenadas geográficas N 32° 45' 35,16", W 016° 43' 00,97". (Anexo "A")
