**Informe de visita de emergencia al municipio de Puerto Escondido,
departamento de Córdoba**

Bogotá, D. C., junio de 2023

Servicio Geológico Colombiano

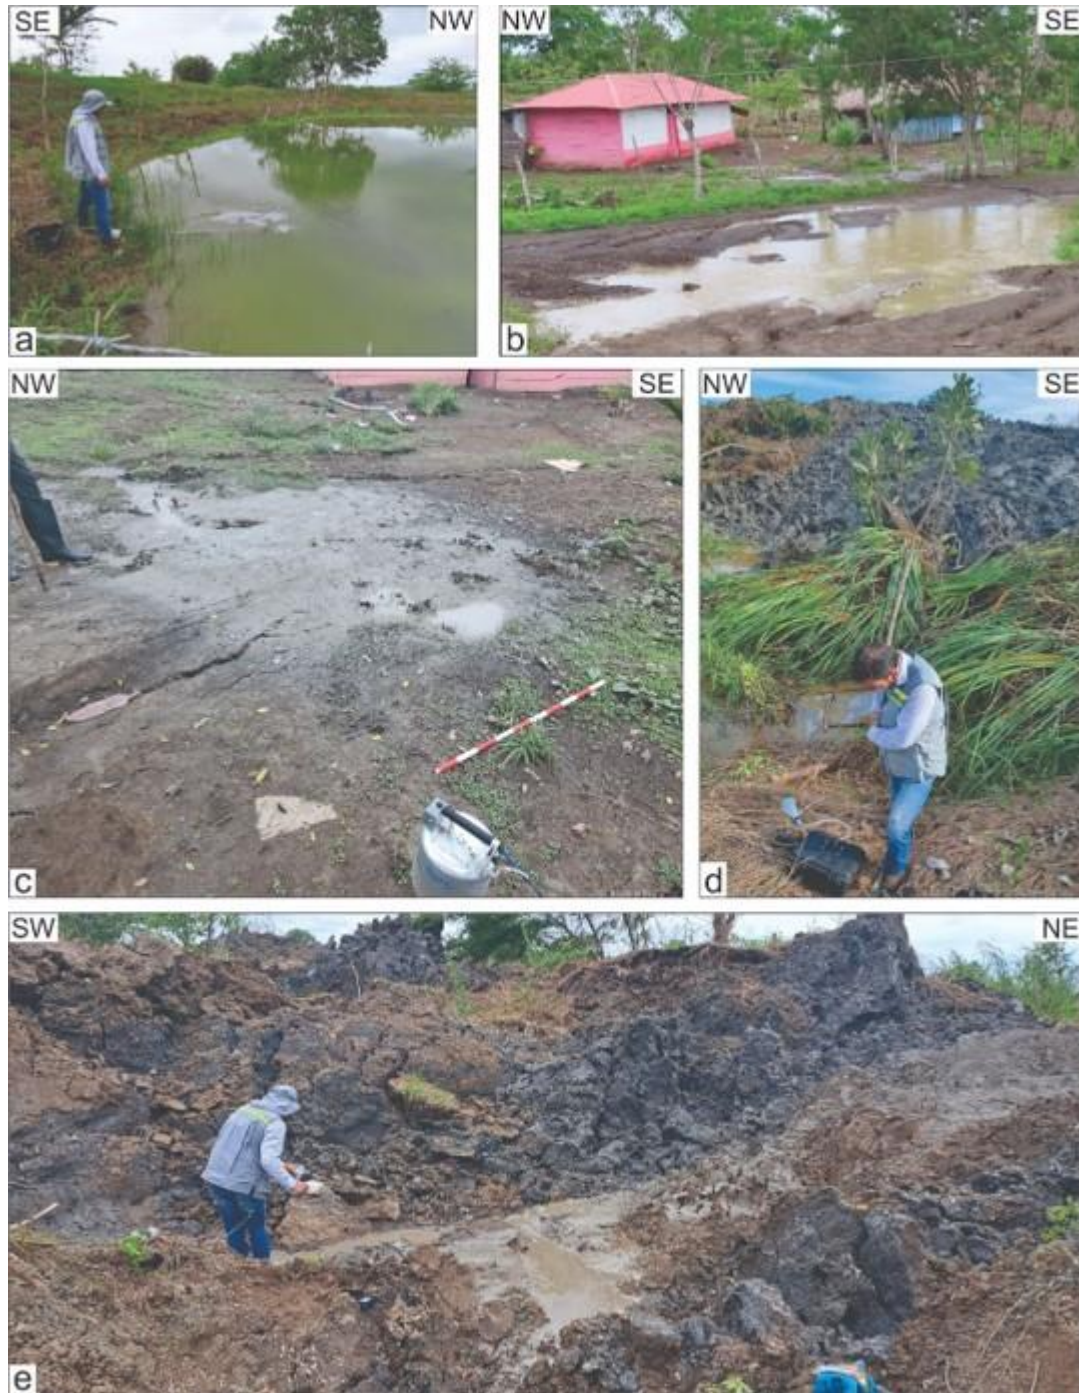
Figura 17. Zona de emisión de lodos en el sector Dos Caminos - cerro Santa Cruz

a) Humedal burbujeante; b) espejo de agua transitorio intragrietas, con presencia de burbujeo; c) manadero de lodo Tipo O (2 m de diámetro); d) espejo de agua con burbujeo local en zona de grietas; e) manadero de lodo en corona de deslizamiento activo y zona de grietas distensivas.

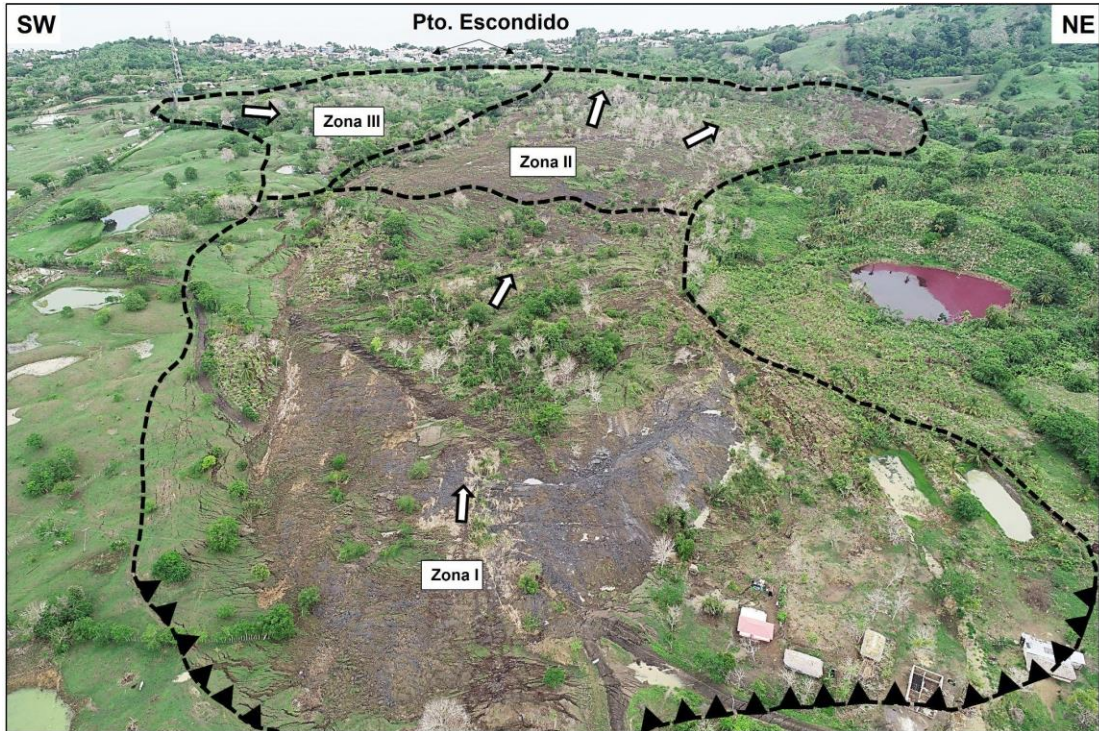
De acuerdo con los testimonios y lo observado en campo, el proceso actual se considera como un movimiento en masa en estado activo, de estilo complejo y distribución retrogresiva. El movimiento involucra al menos tres mecanismos de falla que se han diferenciado en tres zonas (figura 43): en la zona de inicio (parte alta de la ladera) se comporta como una propagación lateral (zona I); hacia el centro y parte baja de la ladera el material se desplaza como un flujo de tierra (zona II); el flanco izquierdo presenta deslizamientos traslacionales donde se destacan sus coronas (zona III). En general el material desplazado corresponde a suelo transportado de flujo del volcán de lodo (Stfvl), que se caracteriza por su alta plasticidad, textura arcillosa y por encontrarse saturado.

Figura 43. Panorámica del movimiento en masa complejo del cerro Santa Cruz

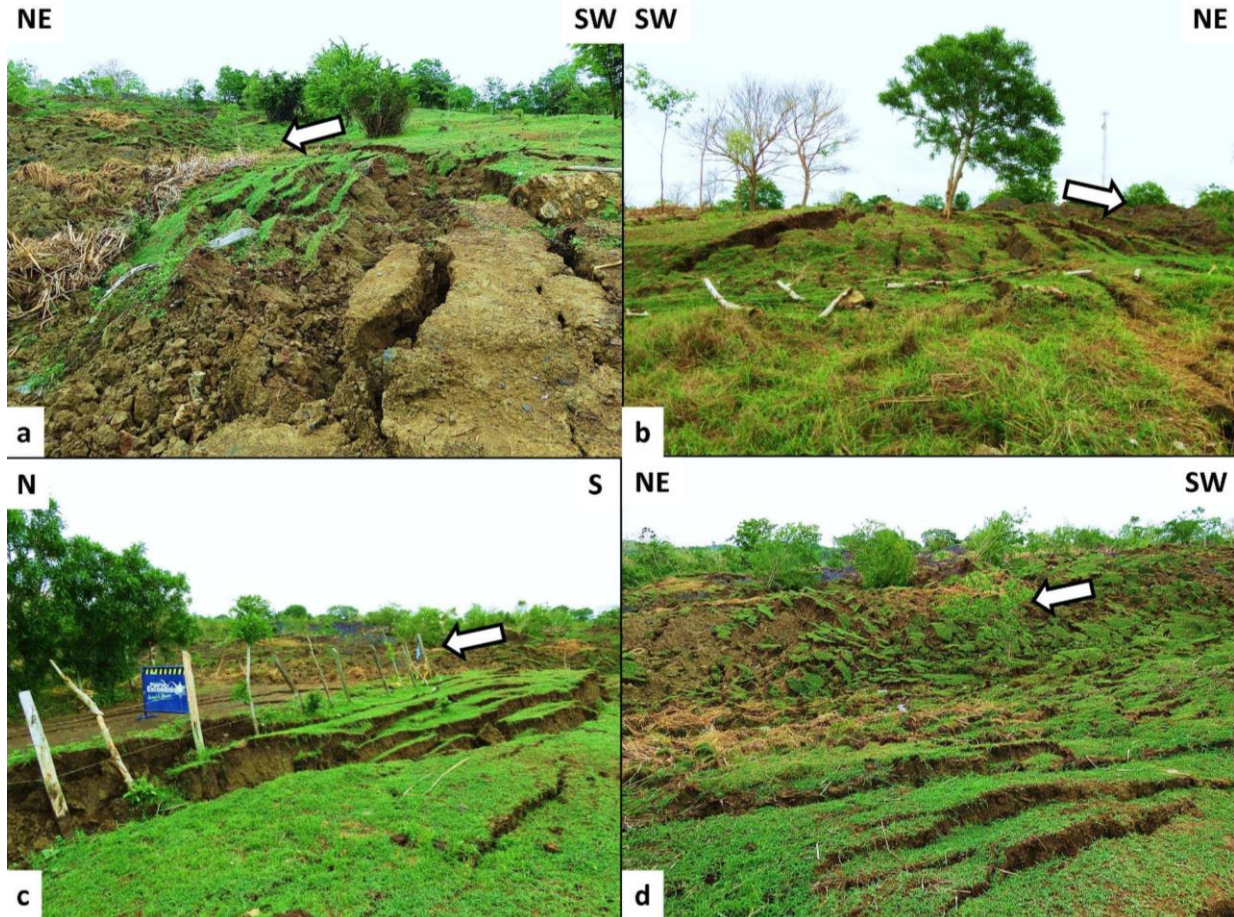
La ladera afectada por propagación lateral es de morfología suavemente ondulada a plana con pendientes menores a 5° , por lo cual, la propagación se presenta de manera sub-horizontal (figura 45). Allí, se concentran los rasgos de deformación más severos caracterizados por grietas, escarpes, y formas tipo graben y horst. El material desplazado presenta una dirección aproximada entre $N70^\circ W$ a $N80^\circ W$, no obstante entre la corona y los flancos del movimiento, la propagación cambia su dirección moviéndose hacia el cuerpo del proceso. Un aspecto importante, es que el material movilizado se encontraba saturado y con frecuencia se observaban encharcamientos en diferentes sectores, lo que probablemente favoreció una mayor infiltración de agua hacia la parte baja donde se da el cambio de pendiente (hacia la zona 2) que marca la transición del mecanismo de falla de propagación lateral a flujo de tierra.

Figura 45. Propagación lateral vista en diferentes sectores de la zona de inicio del movimiento

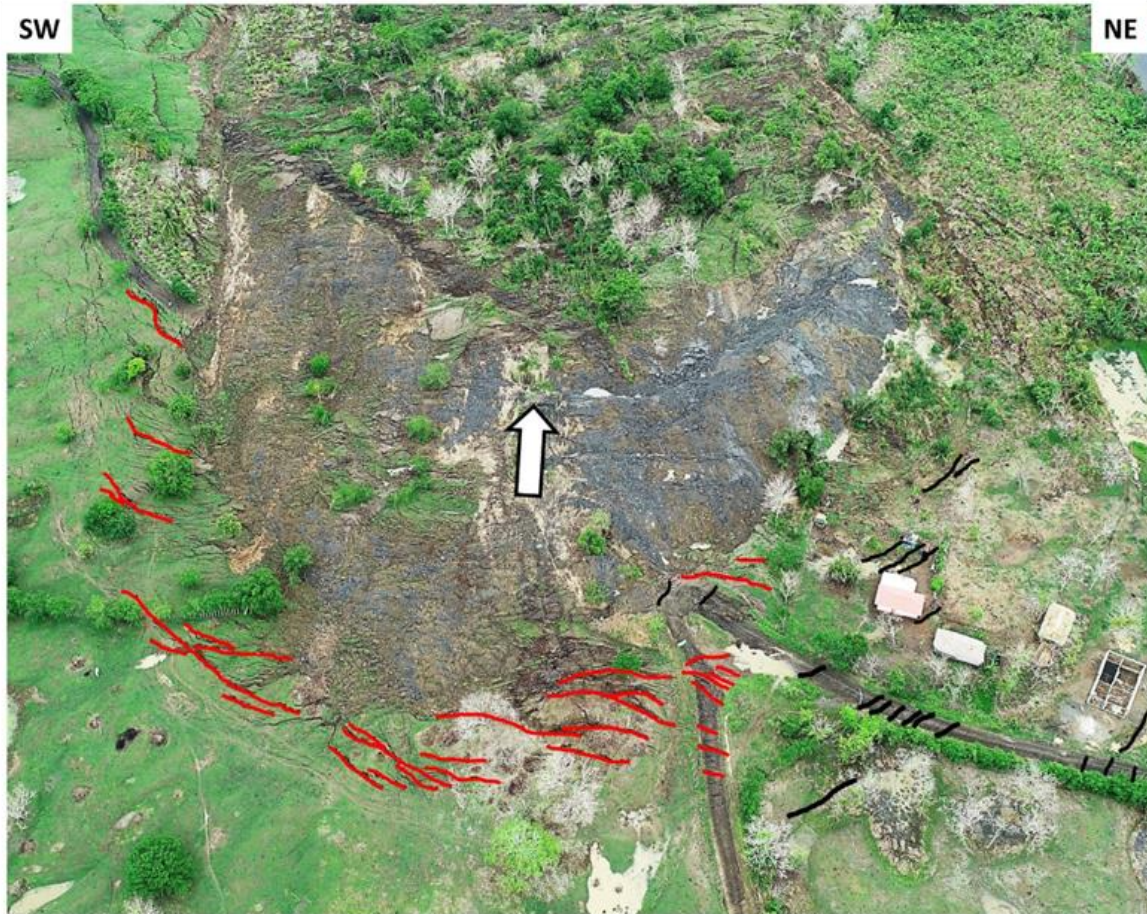
Las grietas observadas en la parte alta del proceso inician sobre la vía, en el sector Dos Caminos y marcan la dirección de la propagación lateral. En general, las grietas presentan formas relativamente rectas o sinuosas, cuyo arreglo puede conformar bloques hundidos y levantados a pequeña escala. Allí se presentan al menos tres familias de grietas, la mayoría abiertas, con alturas centimétricas, que en otros casos evolucionan a escarpes (figura 46).

Figura 46. Familias de grietas identificadas en la zona de inicio
Las líneas rojas marcan la tendencia de la familia 1 y las líneas negras las de la familia 2. La flecha blanca indica la dirección principal de desplazamiento del material movilizado.

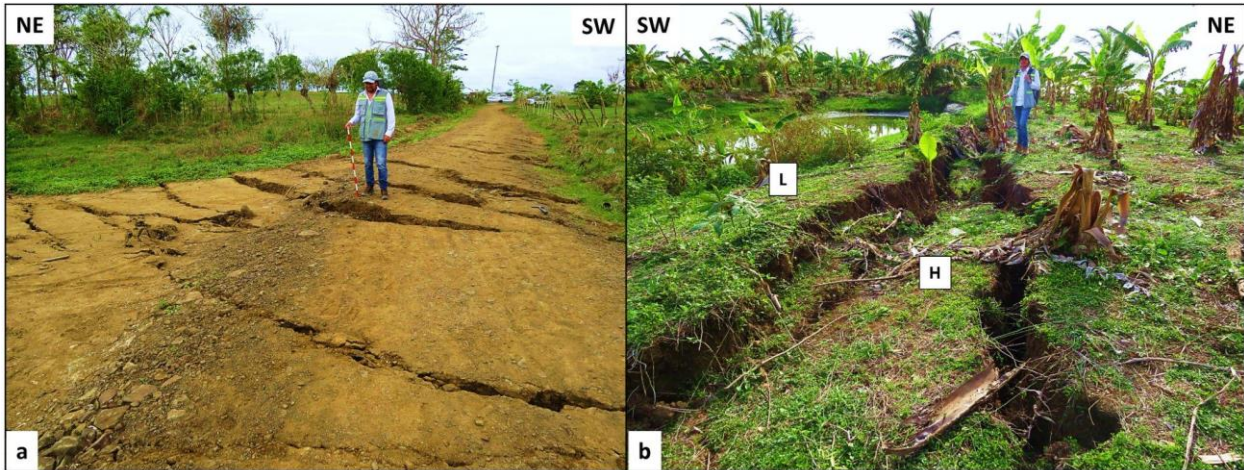
Figura 47. Rasgos de deformación asociados a propagación lateral en la parte alta del movimiento
a) grietas que marcan el avance de la propagación lateral; b) estructura tipo graben en la zona de transición entre la corona y el flanco derecho (H: bloque hundido; L: bloque levantado)

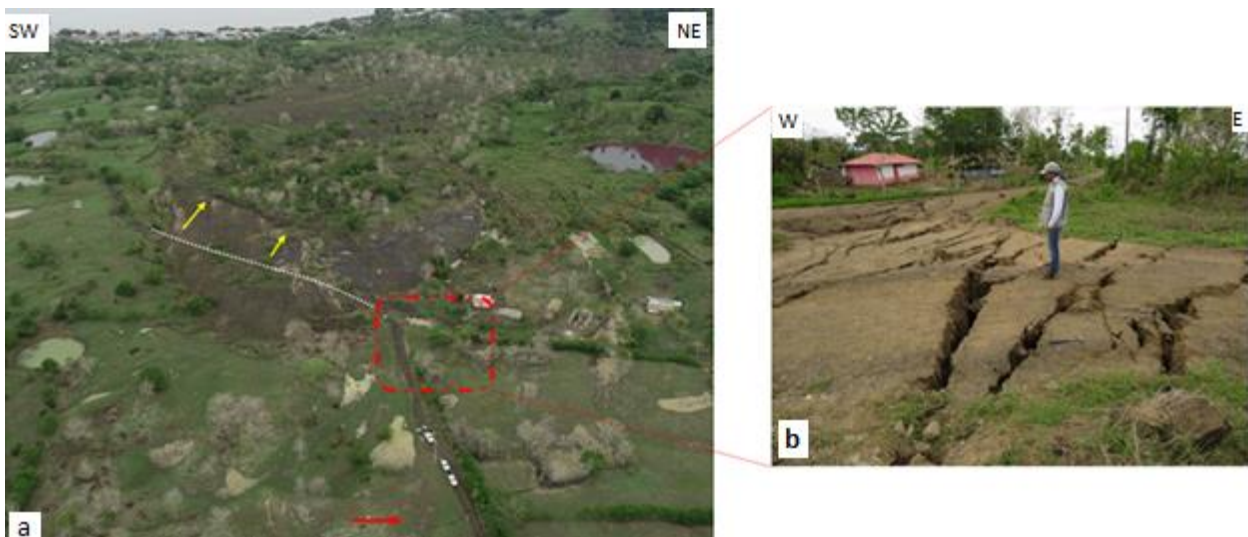
Figura 48. Afectación en la vía del cerro Santa Cruz por la propagación lateral
a) panorámica del movimiento en masa, donde se señala con la línea punteada blanca el trazo original de la vía, con las flechas amarillas la dirección de desplazamiento; b) detalle de las grietas que afectaron la vía en la parte alta del cerro.

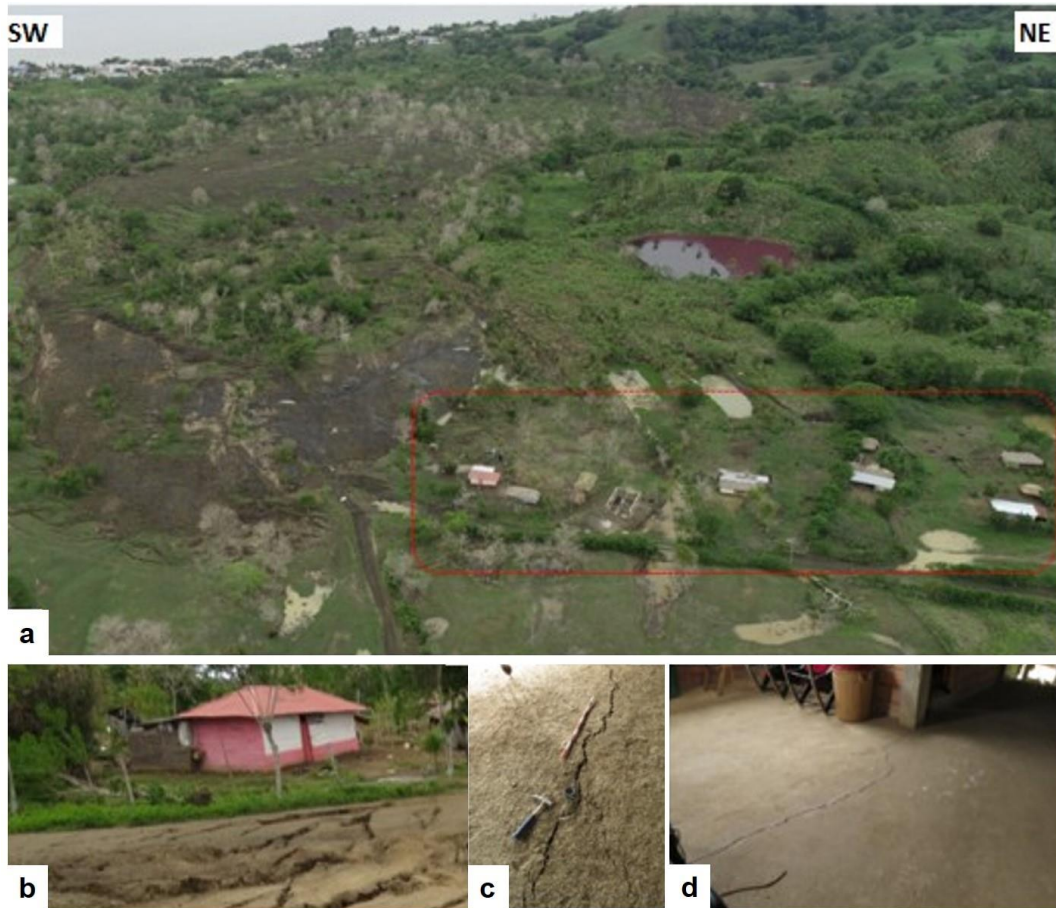
Figura 49. Afectación a viviendas por el proceso de propagación lateral
a) vista general de las edificaciones afectadas por propagación lateral en inmediaciones a la corona del movimiento principal; b) c) y d) detalle del desplazamiento y formación de grietas en las edificaciones.

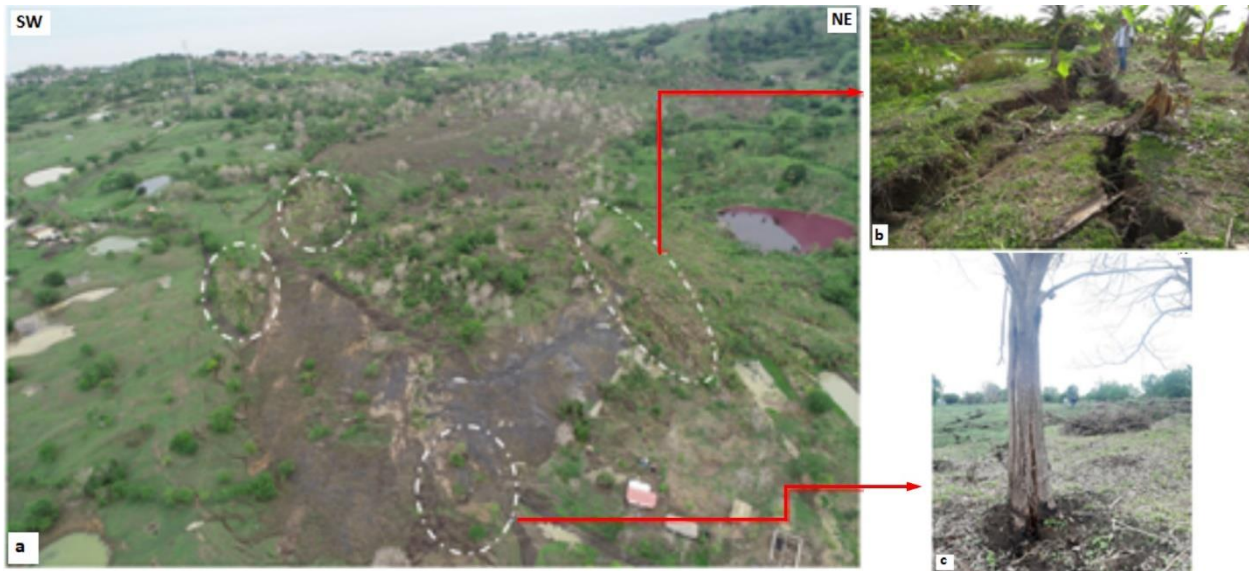
La deformación del terreno generada en la propagación lateral también generó daños ambientales al territorio asociados a pérdida de cultivos de plátano y especies nativas de árboles (figura 50).

Figura 50. Daños ambientales por la propagación lateral
a) vista general del movimiento en masa principal; b) pérdida de cultivos de plátano por grietas en el terreno; c) árboles con rupturas en el tronco por agrietamientos en el terreno

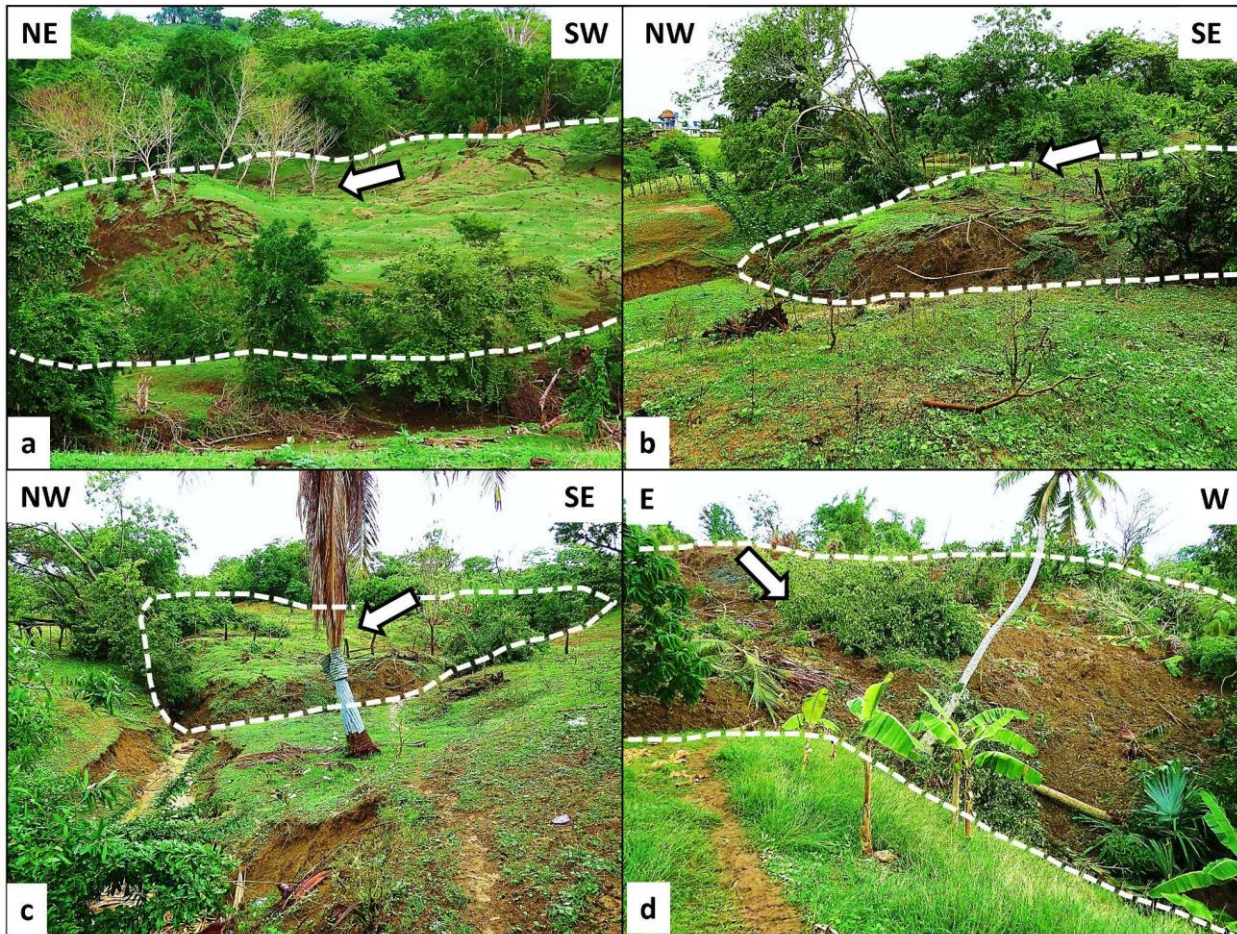
Figura 53. Avance del flujo de tierra en la punta del movimiento

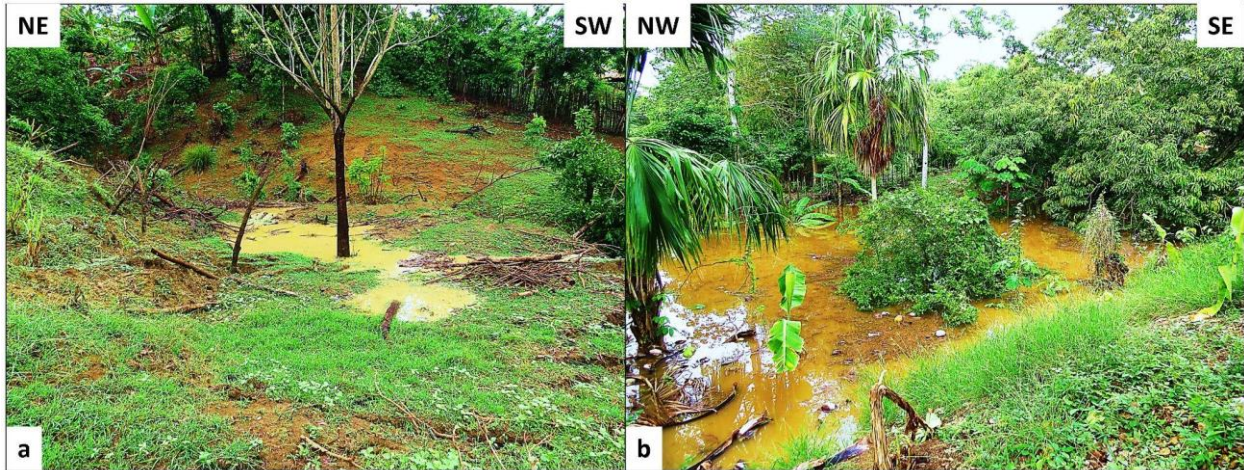
Figura 54. Represamiento causado por el flujo de tierra
a) empozamiento de agua en la punta del movimiento, cerca del barrio Simón Bolívar; b) represamiento en el arroyo Ralos o Nevado que limita con el cerro Tortugón.

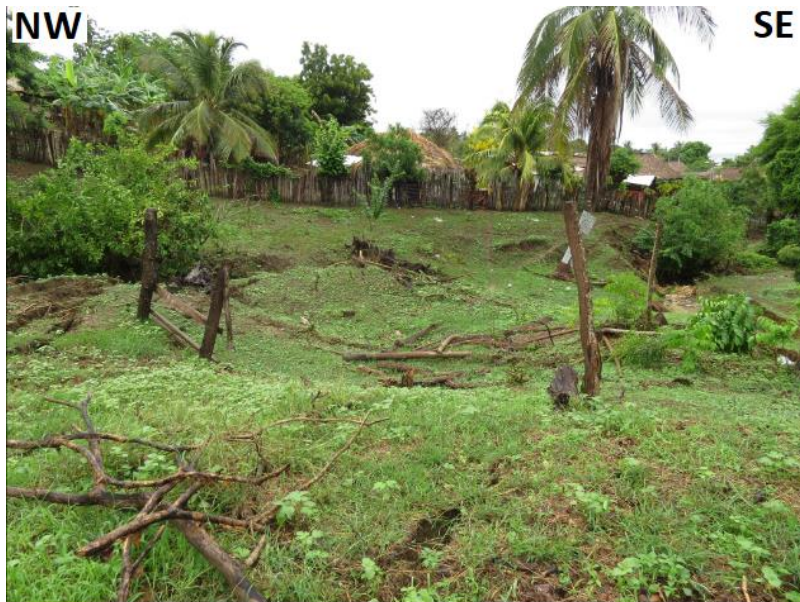
Figura 55. Vivienda localizada cerca del flujo de tierra

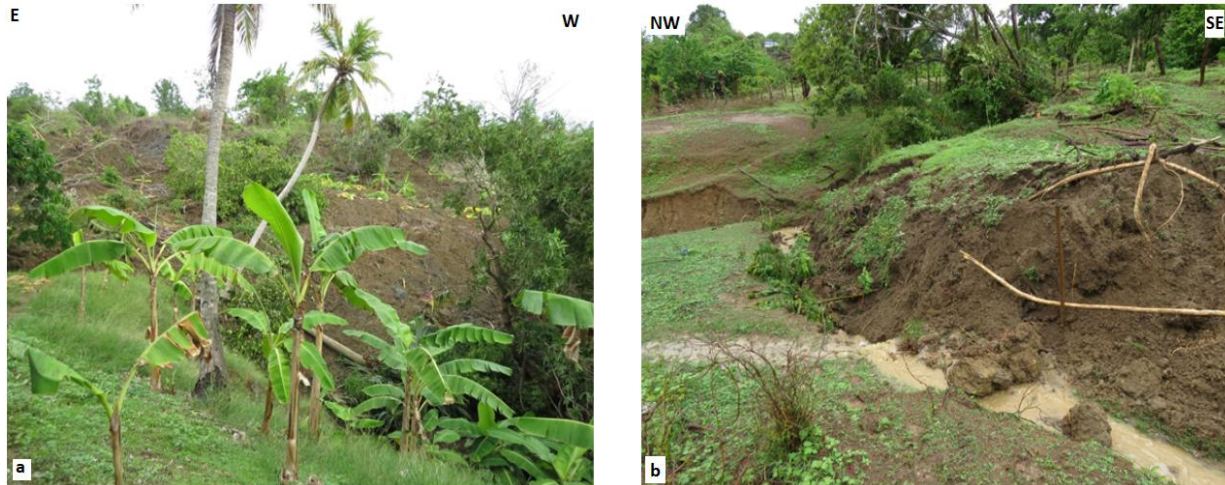
Figura 56. Daños ambientales causados por el flujo de tierra
a) afectación en cultivos de plátano y bosque; b) represamiento de cuerpo de agua

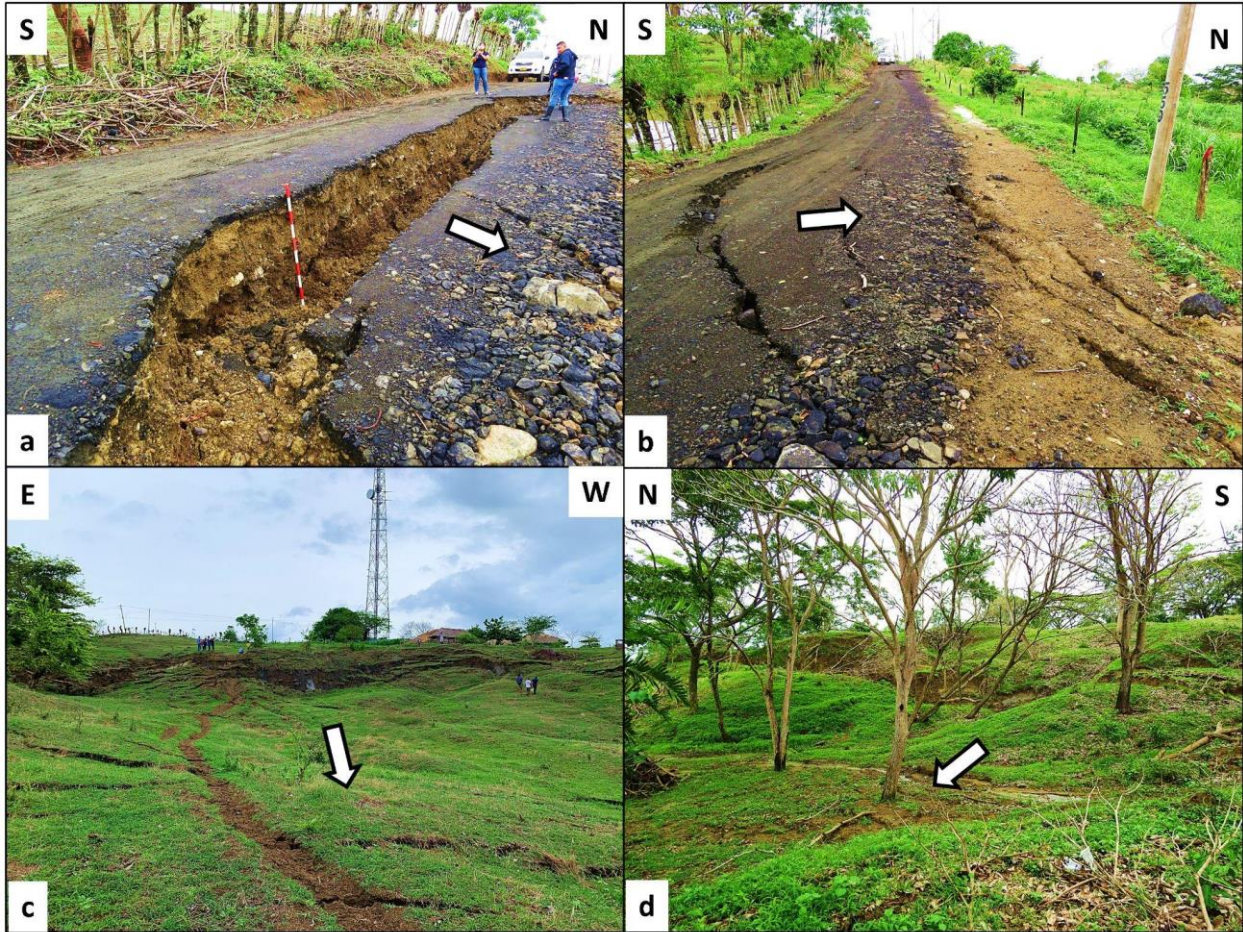
Figura 58. Deslizamiento en la ladera del flanco izquierdo del movimiento en masa principal
a) y b) coronas semicirculares asociadas a la retrogresión del deslizamiento que afectó la vía hacia el sector cerro Santa Cruz; c) escarpe principal del deslizamiento; d) escarpes secundarios dentro del cuerpo del deslizamiento

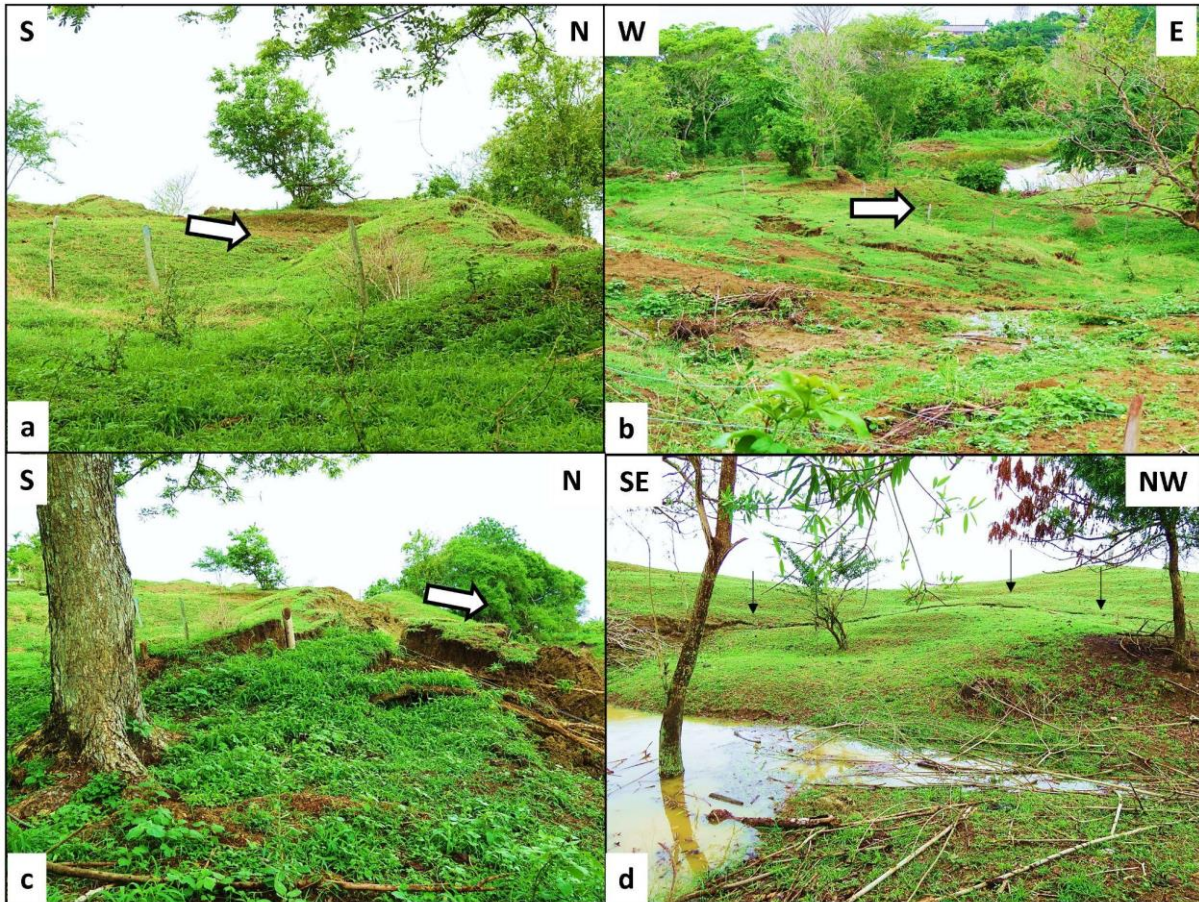
Figura 59. Evidencias de deformaciones causadas por antiguos deslizamientos rotacionales

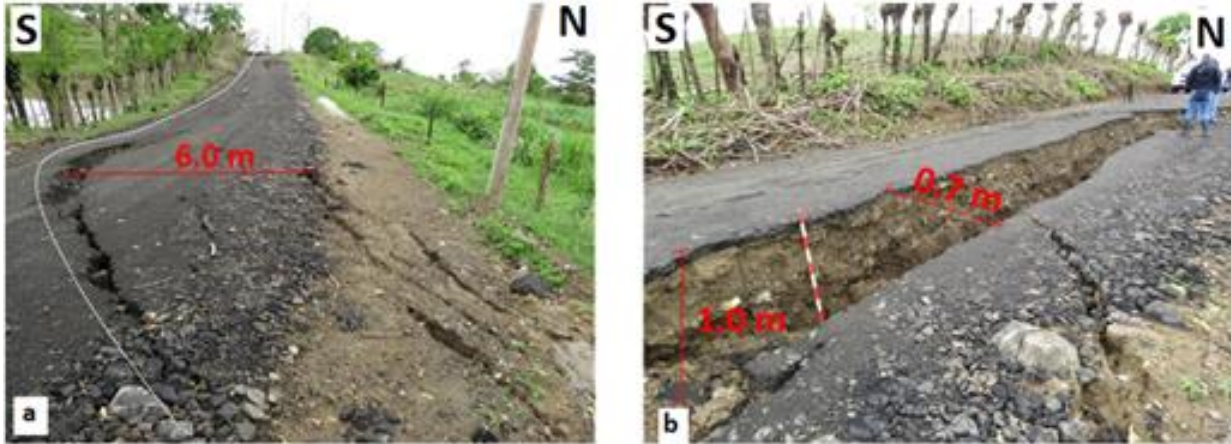
Figura 60. Afectación de la vía al cerro Santa Cruz por deslizamiento

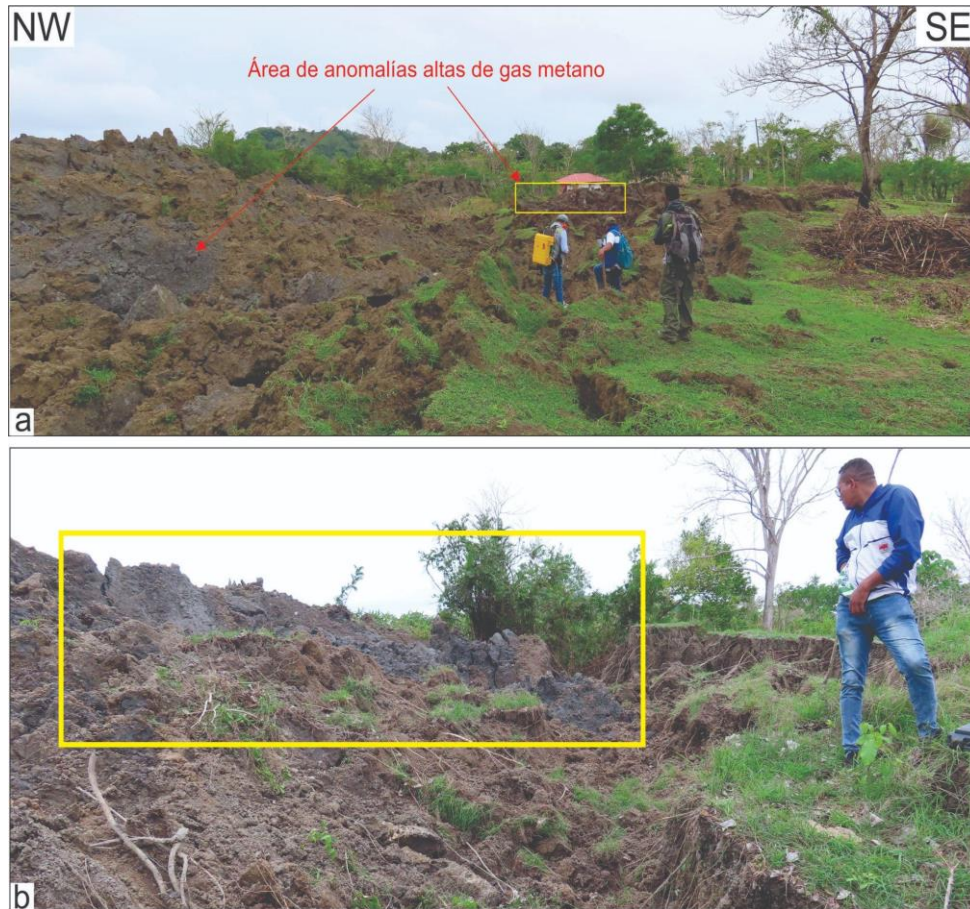
Figura 65. Área anómala con alta concentración de gas metano
a) vista panorámica de la zona con grietas distensivas de tendencia predominante N30°-50°E, en la corona del movimiento en masa activo; b) detalle de la zona anómala con emanación de lodo.
