# BEHEERPLAN ONROEREND ERFGOED

## BURGERHUIS MET 18<sup>e</sup>-EEUWSE KERN

PIETER DE COCKELAERESTRAAT 6 | 8500 KORTRIJK

26 november 2018

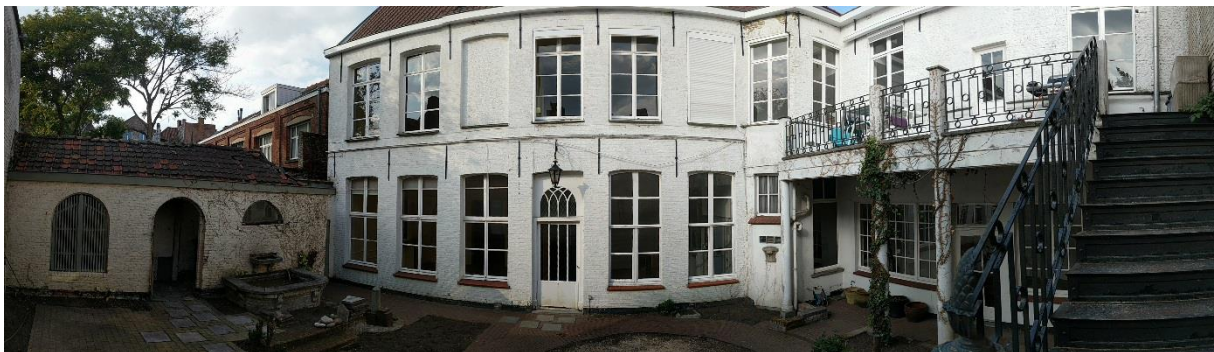
De gevel, zes traveeën breed en twee bouwlagen hoog, is een wit gekaleide bakstenen gevel. De gevel heeft onderaan een lage zwart geschilderde plint. De gevelopeningen zijn segmentbogig overspannen. De overspanningen zijn licht verzakt. De raamdorpels zijn vervaardigd uit keramische tegelpannen. De keramische raamdorpels van de gelijkvloerse verdieping zijn midden 20<sup>e</sup> eeuw vernieuwd. De raamdorpels van de eerste verdieping bestaan uit Boomse tegels en zijn bedekt met een zinken afdekking. De dorpel van de achterdeur is in blauwe hardsteen. De gevelankers zijn zwart geschilderd.

*De gevels in zichtbare baksteen bevinden zich in een redelijk goede toestand. Het voegwerk is plaatselijk uitgespoeld of uitgevallen. Hier en daar is een gestabiliseerde scheur zichtbaar. De dorpel in Boomse tegels is gebroken. De diefijzers zijn roestig. Het blokraam is nog in goede staat, maar de verflaag bladdert af.*
