RELATÓRIO FINAL DE ACIDENTE

BEECHCRAFT B200 KING AIR

N600BV

RELATÓRIO FINAL N° 52/ACCID/2003

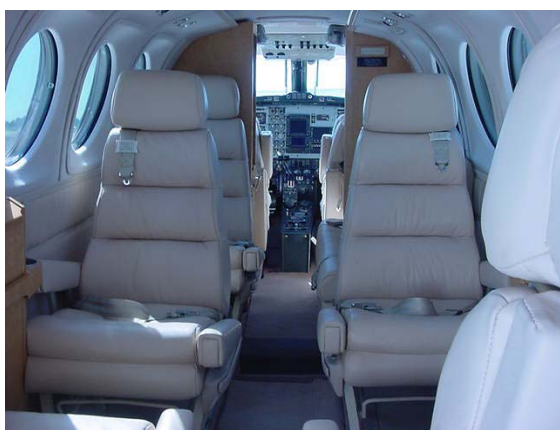
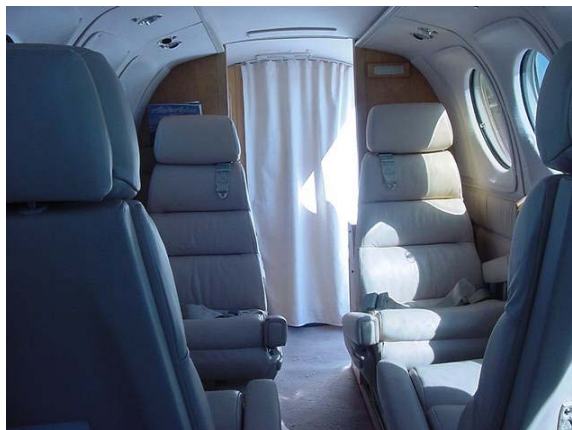
- h. Pelas fotos do interior da cabine, fornecidas pela empresa alugadora, verificamos que existem cinco lugares individuais e um duplo assento localizado do lado direito a seguir à cabine de pilotagem. Nesse assento duplo, por indicação do construtor, apenas é permitido um passageiro durante as descolagens e aterragens.
