**Informe de visita de emergencia al municipio de Puerto Escondido,
departamento de Córdoba**

Bogotá, D. C., junio de 2023

Servicio Geológico Colombiano

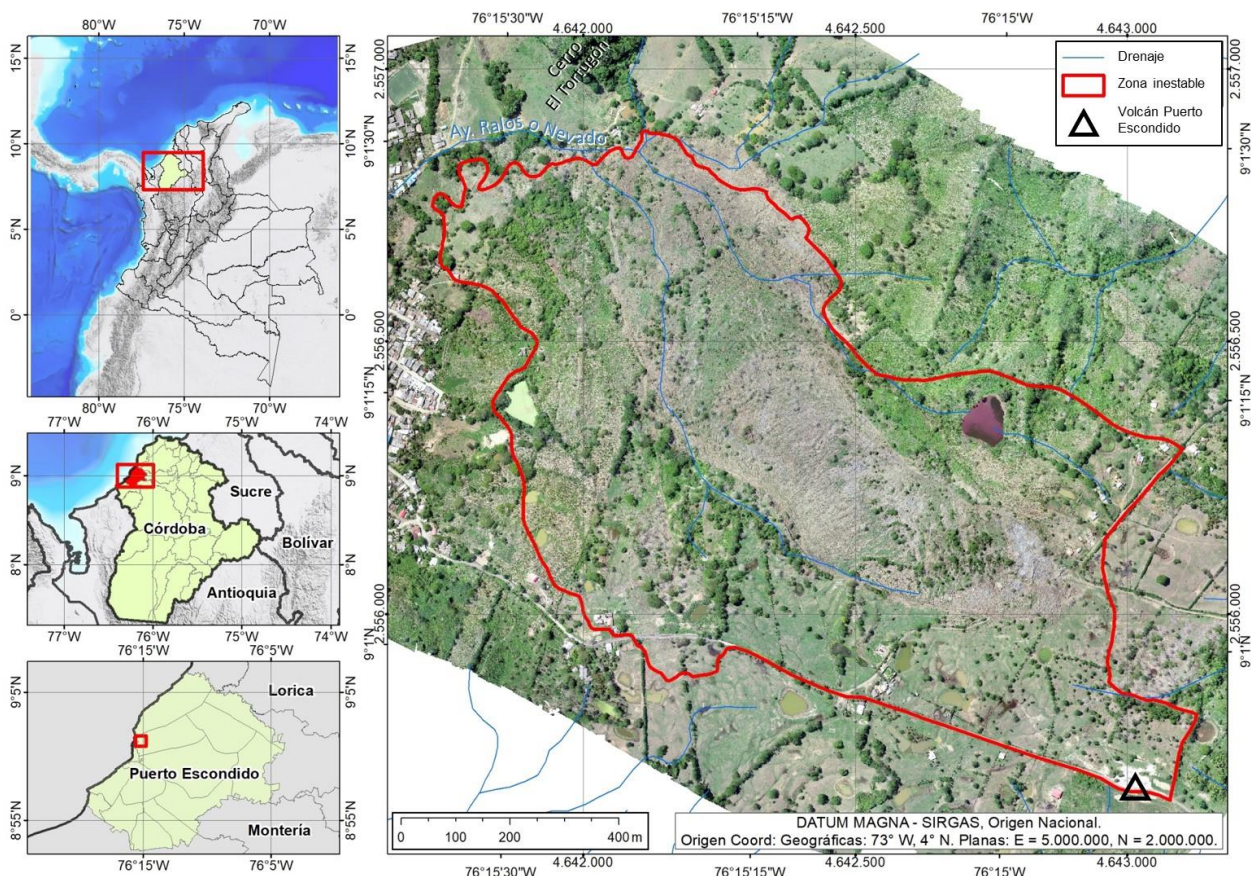
Figura 1. Localización del área visitada en el municipio de Puerto Escondido, Córdoba
El polígono de borde rojo indica el área inestable que fue objeto de la visita de emergencia.

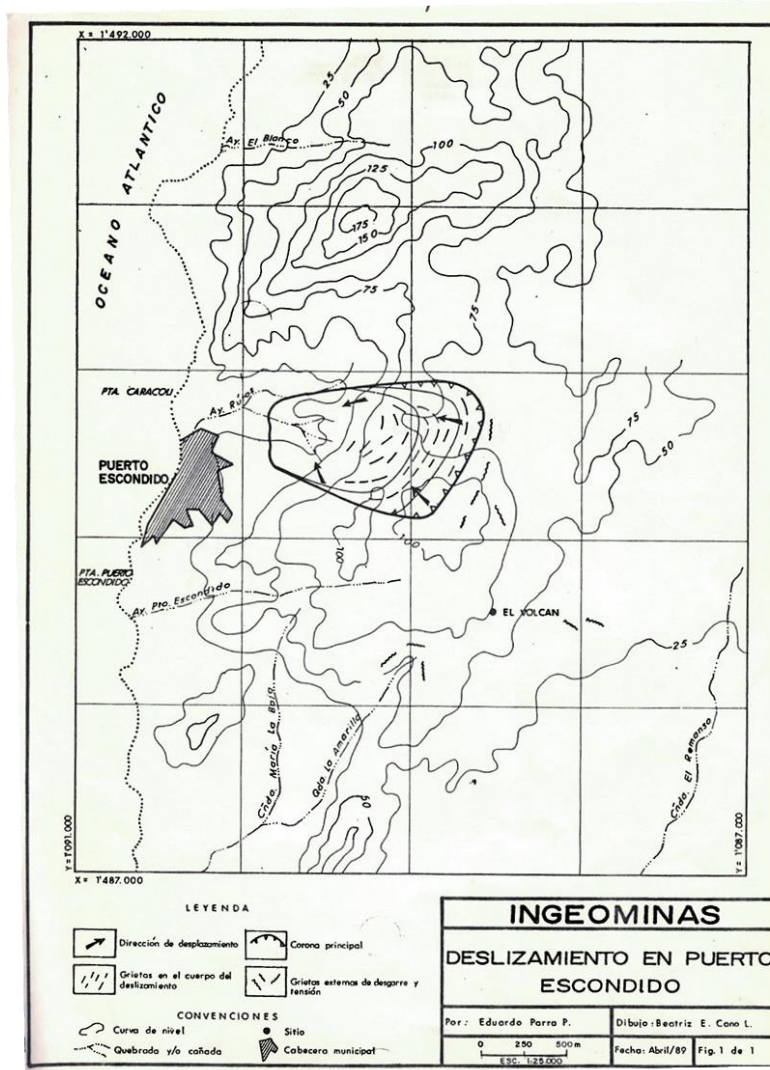
En la visita técnica realizada se identifica un deslizamiento con dirección de movimiento al oeste, en la ladera ubicada al oriente y nororiental del centro poblado. Este movimiento presenta una diferencia de altura de 100 m entre la corona y la punta, una longitud y ancho total de 1500 m, con una velocidad de desplazamiento inferida de 50 cm/hora en la corona y 40-45 cm/hora en la parte inferior. Se estimó un área afectada de 100 ha. Como principales factores contribuyentes se propone la lluvia acumulada hasta enero de 1989, la presencia de cuatro represas de agua para el uso de ganadería y el agua subsuperficial en el volcán de lodo. El material desplazado fue descrito como arcillo limoso, plástico y poco permeable.

En este trabajo se concluyó que el proceso corresponde a un deslizamiento por saturación del material y no a actividad del volcán. Se argumentó que la tasa de desplazamiento del proceso no ponía en peligro inminente a las personas. Se recomendó realizar seguimiento a la evolución del movimiento previendo una posible afectación al casco urbano. Al corto plazo, se recomendó drenar las represas existentes y al mediano, elaborar un estudio de amenazas del municipio. Debido a la magnitud del proceso no se consideró posible realizar ningún tratamiento con obras de ingeniería para estabilizarlo. Se cuenta con el registro y cartografía del proceso y de algunos rasgos de la inestabilidad (figura 2).

Figura 2. Cartografía del deslizamiento elaborada en la visita de emergencia a Puerto Escondido en 1989
Fuente: Parra (1989)

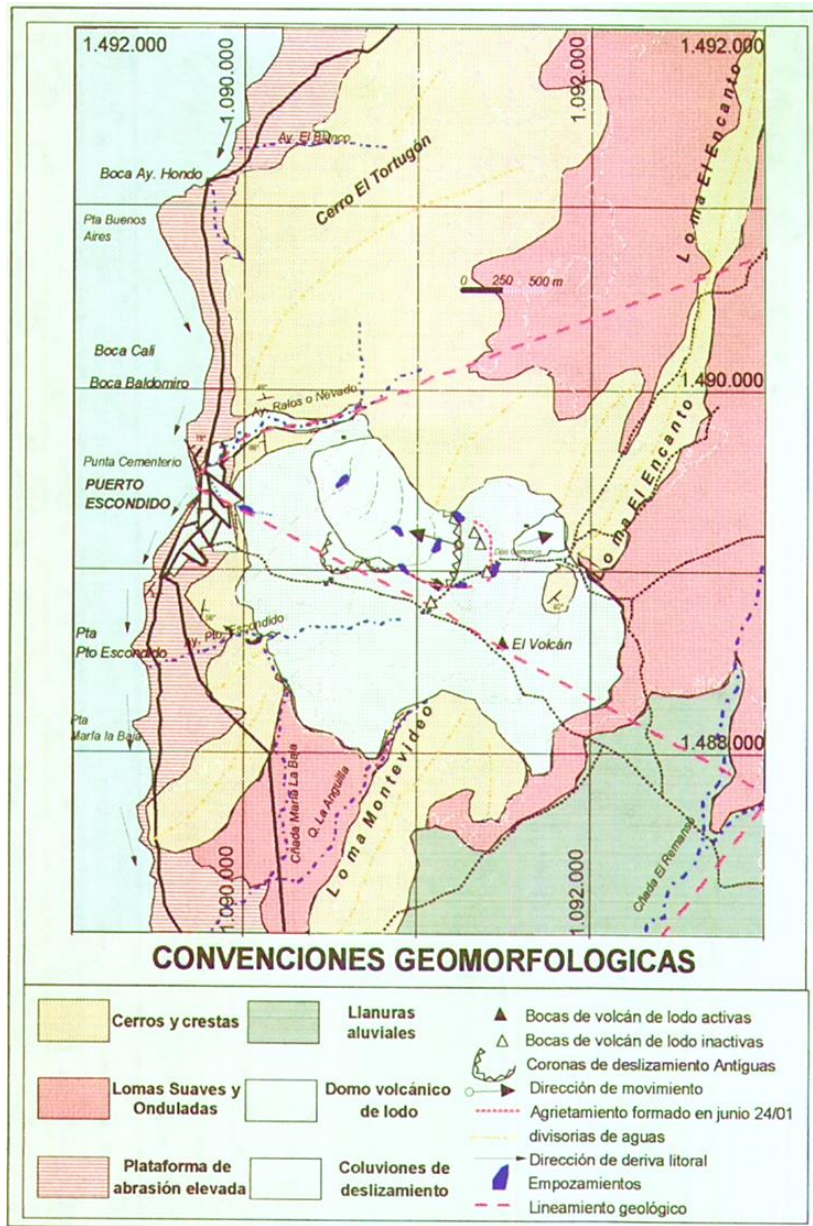
En este trabajo se cartografiaron algunas geoformas y rasgos como grietas recientes, coronas y depósitos de coluvión antiguos. El autor define además, un par de lineamientos fotogeológicos cerca del sector del proceso de inestabilidad (figura 4).

Figura 4. Cartografía geomorfológica local y del antiguo movimiento en masa
Fuente: Carvajal (2001)

Se concluyó que las grietas evidencian la reactivación de la corona del antiguo deslizamiento con carácter retrogresivo, sin presentar desplazamientos recientes de la masa antigua movilizada, esto como consecuencia de los movimientos verticales generados por la expansión de gases. Se explica la saturación y acumulaciones de agua en el terreno, debido a que cuando estos gases buscan la superficie generan la migración de fluidos que mantienen altos los niveles freáticos, y, por ende, el suelo se mantiene húmedo y con condiciones propicias para deslizarse a manera de reptación y deslizamientos de gran magnitud. Por las evidencias observadas, no se descarta que estos procesos sean la evidencia de una posible reactivación del fenómeno volcánico de lodo en la región.

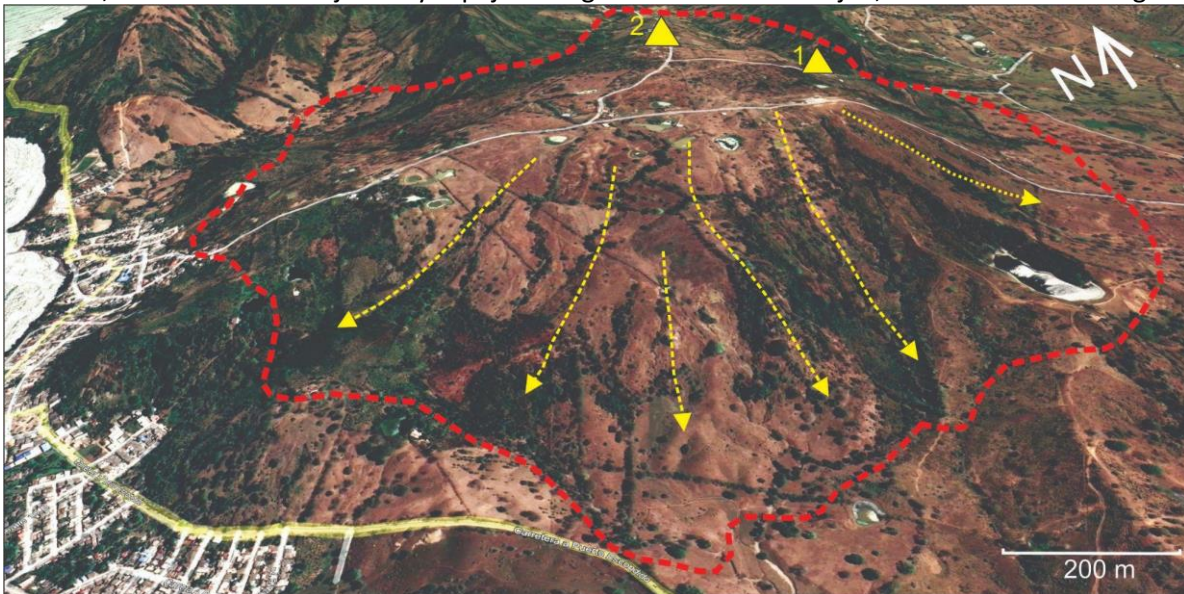
El volcán de lodo de Puerto Escondido (figura 15) es una estructura en forma de domo de 2 km de diámetro promedio y una altura sobre el nivel del mar de 100 m. Se presenta elongada en dirección NW-SE con laderas convexas y patrón de drenaje radial. Esta estructura está formada por la acumulación de lodos de antiguas erupciones, presenta una morfología suavemente ondulada relacionada con procesos de reptación de suelos (Carvajal, 2001).

Figura 15. Esquema generalizado del volcán de lodo de Puerto Escondido

La línea punteada de color rojo indica el límite aproximado de la estructura volcánica. Las líneas punteadas de color amarillo indican el contorno del edificio volcánico. La zona 1, corresponde al manadero de lodos principal. La zona 2, corresponde a manaderos de lodo y humedales con burbujeo en el sector de Dos Caminos. Fuente: edición sobre imagen satelital de Google Earth (2023).

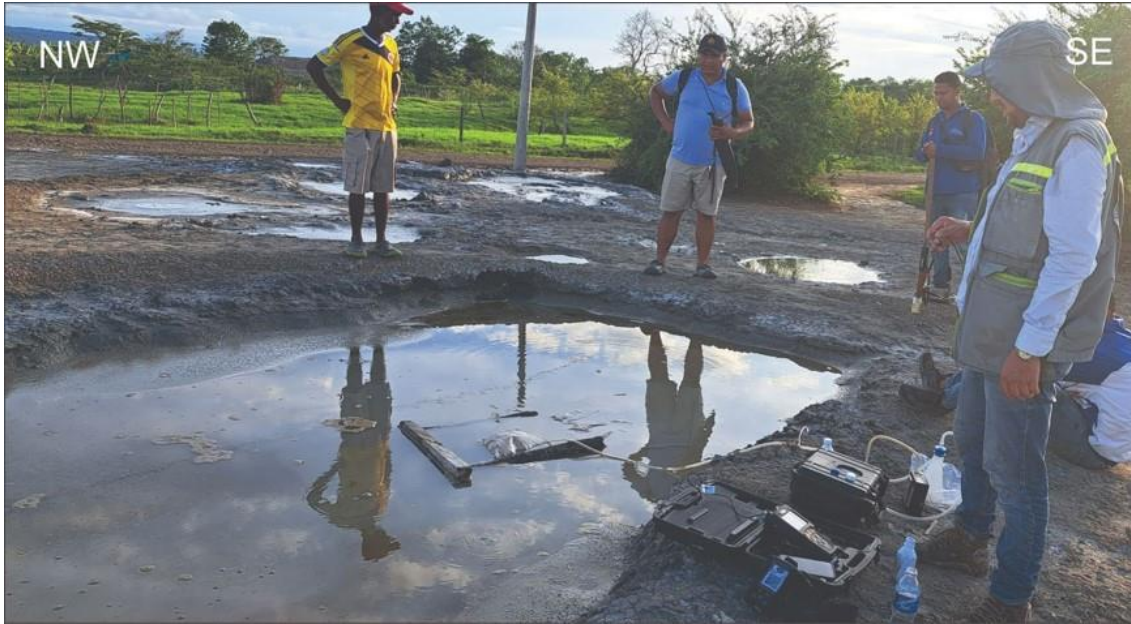
En la visita técnica realizada durante los días 31 de mayo y 1 de junio del 2023, se identificaron 18 focos de emanación de lodos tipo O, con diámetros aproximados entre 5 y 15 cm (figura 16). En el sector Dos Caminos-cerro Santa Cruz se reconocieron cinco manaderos de lodo entre 1-10 cm de diámetro, en un área aproximada de 50 m², sobre la corona de un deslizamiento activo dentro y fuera de las grietas distensivas, un humedal burbujeante y espejos de agua locales con burbujeo, localizados entre las grietas.

Figura 16. Muestreo de gases en los focos de emisión principal

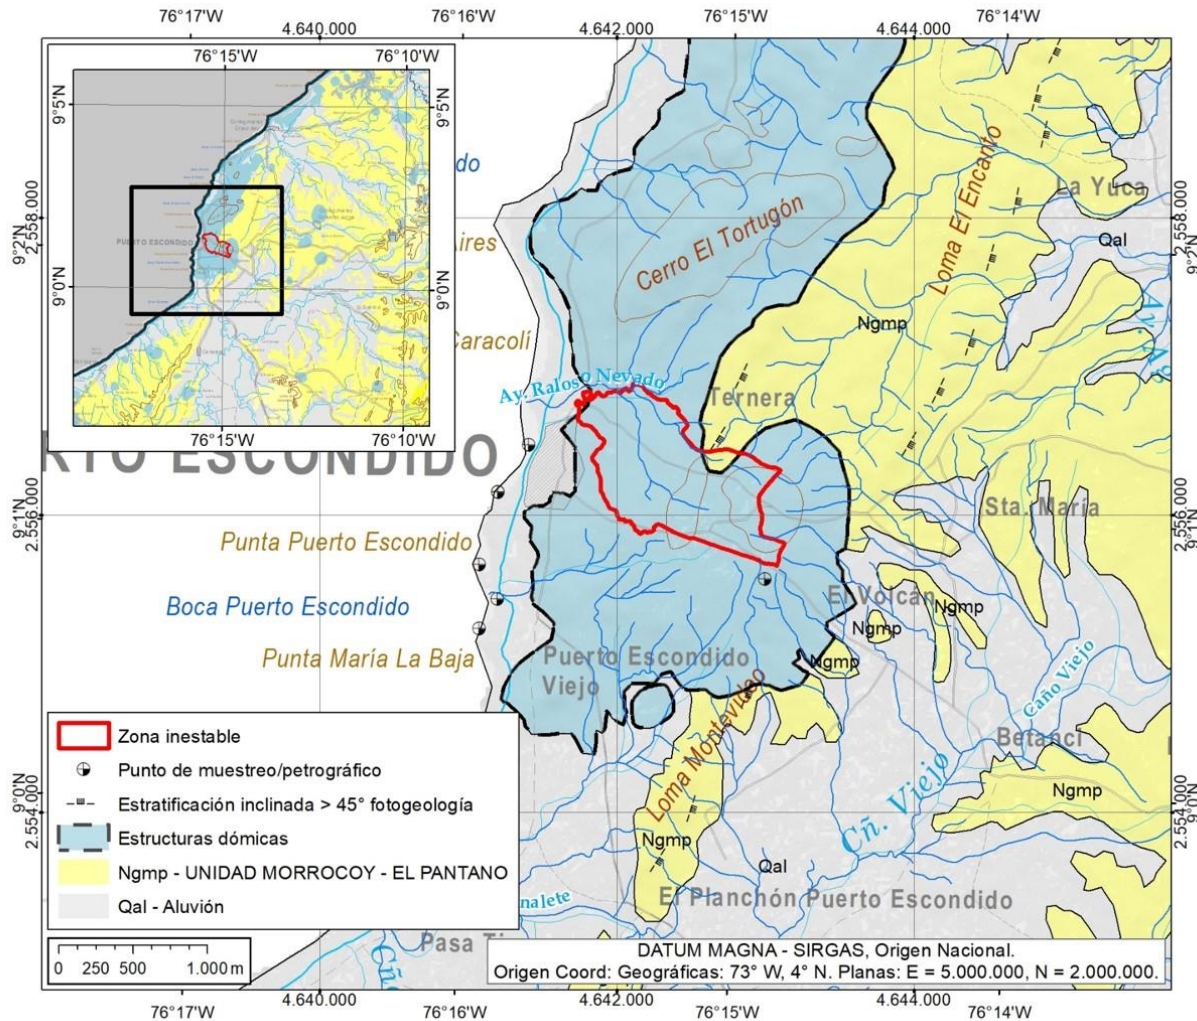
Figura 19. Esquema de la geología regional del cerro Santa Cruz en el municipio de Puerto Escondido. Se delimita en el polígono rojo, el área del deslizamiento analizado en el presente trabajo. Fuente: adaptado de Ingeominas y Geotec (2003)

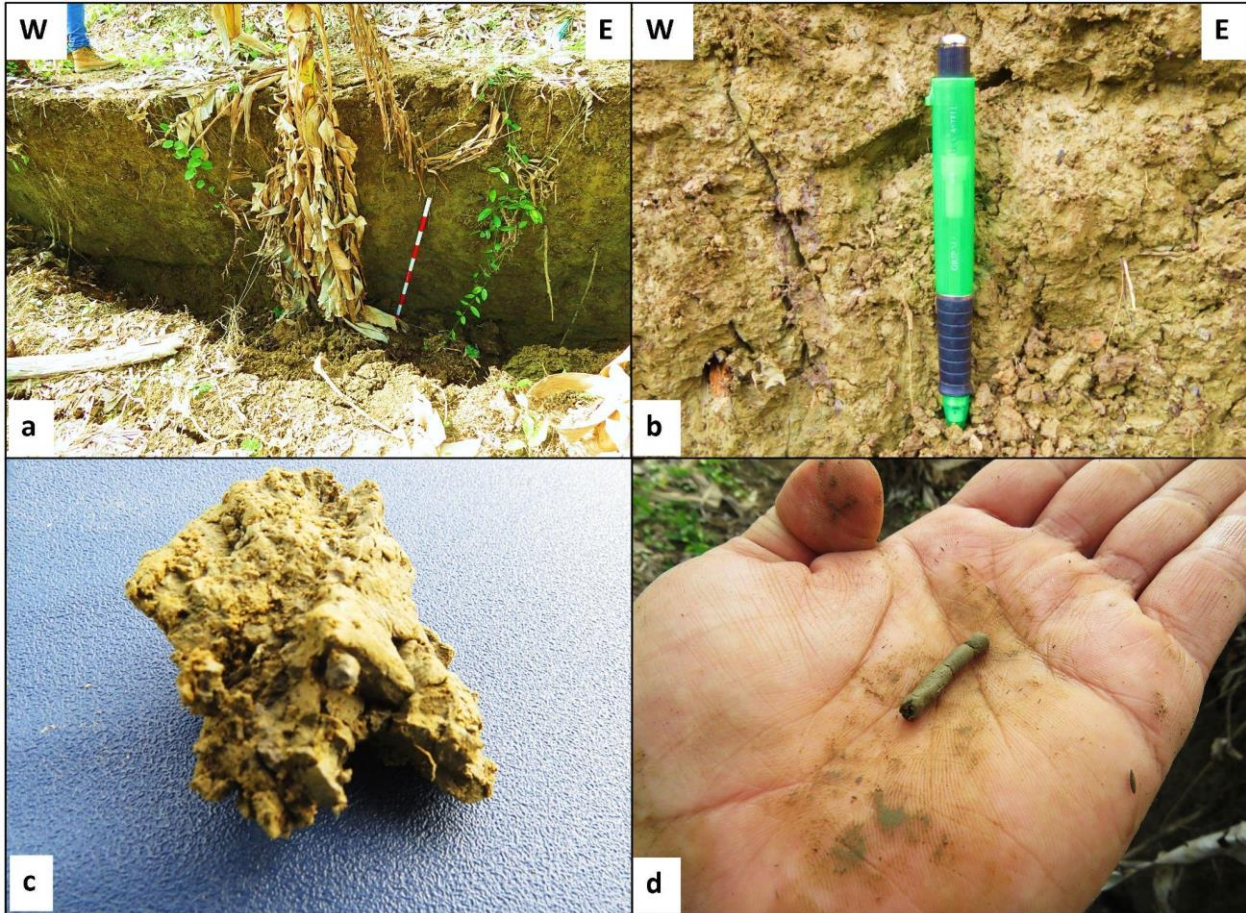
Los clastos observados están compuestos por calizas arrecifales de color blanco grisáceo y en estado de meteorización amarillo ocre con manchas naranja, con alto contenido de material orgánico (bioquímico) como restos de corales y bivalvos. Los clastos son de tamaños predominantemente entre gravas gruesas a cantos (7-30 cm), con algunos bloques tabulares o prismáticos hasta de 70 cm, con bordes angulares y subangulares y un estado de meteorización moderado a leve. Este material comprende una buena parte de la masa desplazada en la zona topográficamente alta (zona de inicio) y parte central del cuerpo del movimiento en masa. Por sus características y origen, es un suelo sensible a la humedad, propenso al desarrollo de procesos de erosión y movimientos en masa. No fue posible observar su contacto inferior, sin embargo, por lo visto en campo se estima que puede tener un espesor superior a los 10 m (figuras 20 y 21).

Figura 20. Suelo transportado de flujo del volcán de lodo (Stfvl)
Afloramiento encontrado sobre un escarpe que conforma la parte alta del flanco derecho del movimiento. a) y b) Panorámica y detalle del afloramiento; c) detalle de clastos de limolitas, tamaño grava fina, embebidos en matriz arcillosa; d) aspecto de la plasticidad del suelo.

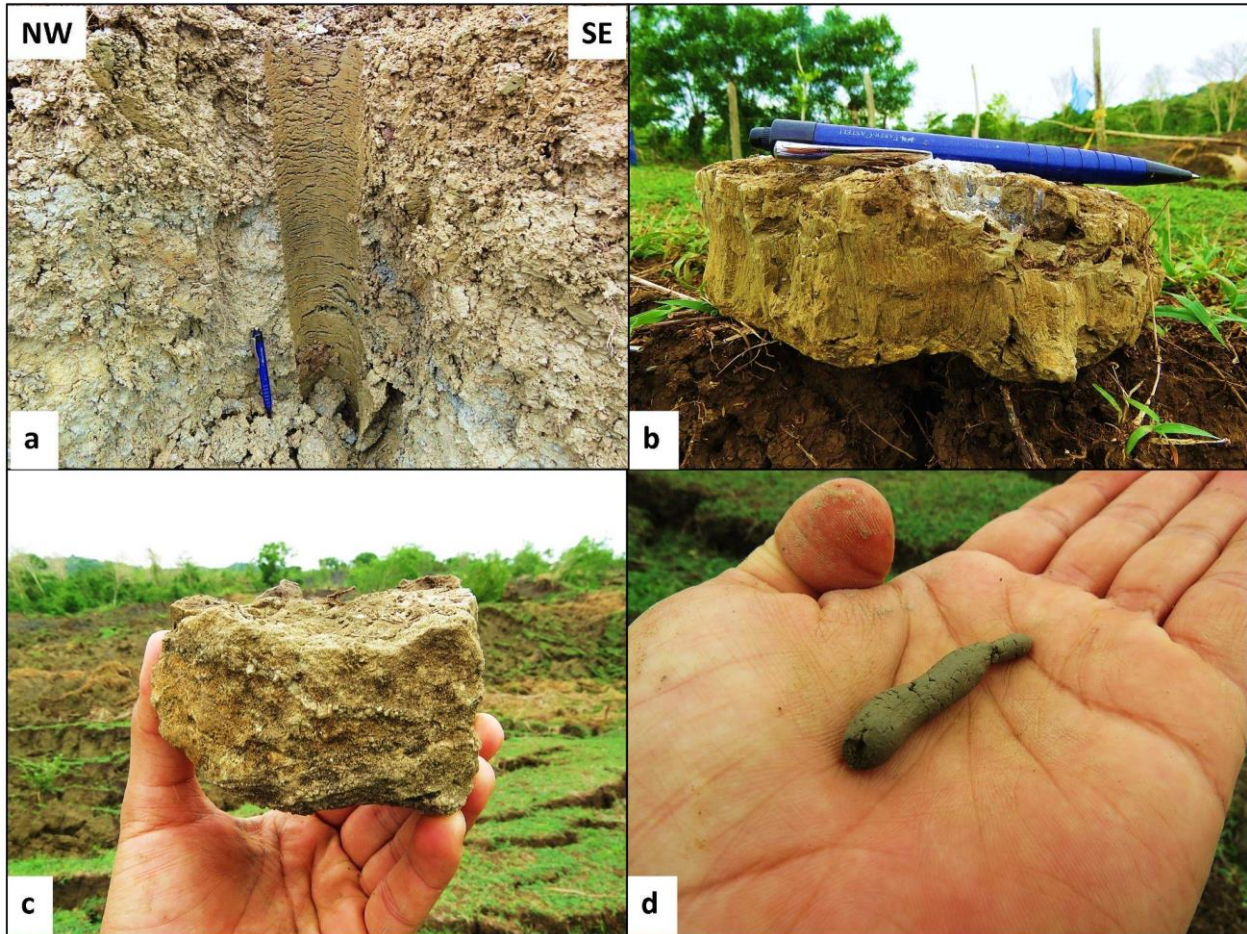
Figura 21. Afloramiento de la unidad de suelo transportado de flujo del volcán de lodo (Stfvl) Afloramiento sobre un escarpe en la zona de transición entre la corona y flanco izquierdo del proceso. a) Panorámica del afloramiento; b) y c) detalle de los bloques de calizas arrecifales encontrados en el suelo; d) aspecto de la plasticidad de la matriz arcillosa del suelo

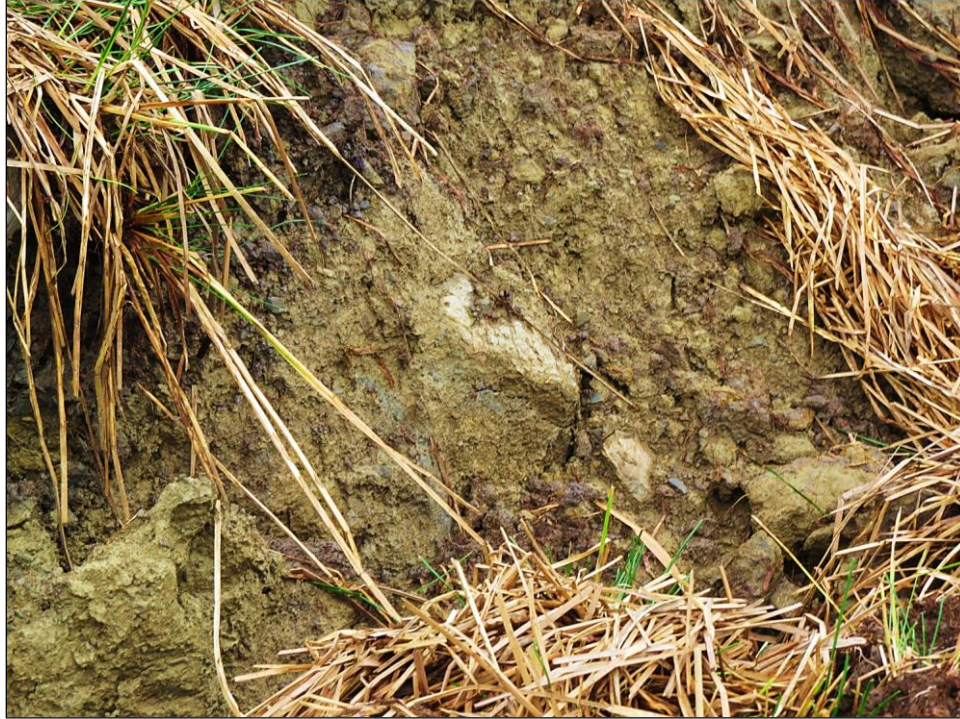
Es importante mencionar que localmente en la parte alta del movimiento, el suelo puede tener un aumento en la proporción de clastos hasta un 40%, lo que se pudo constatar mediante visuales hacia la masa desplazada del proceso, sin poder acceder hasta el sitio debido a las dificultades de tránsito por las grietas y escarpes (figura 22).

Figura 22. Proportión de clastos dentro del almacén del suelo
Visual hacia la masa desplazada en la parte alta del movimiento.

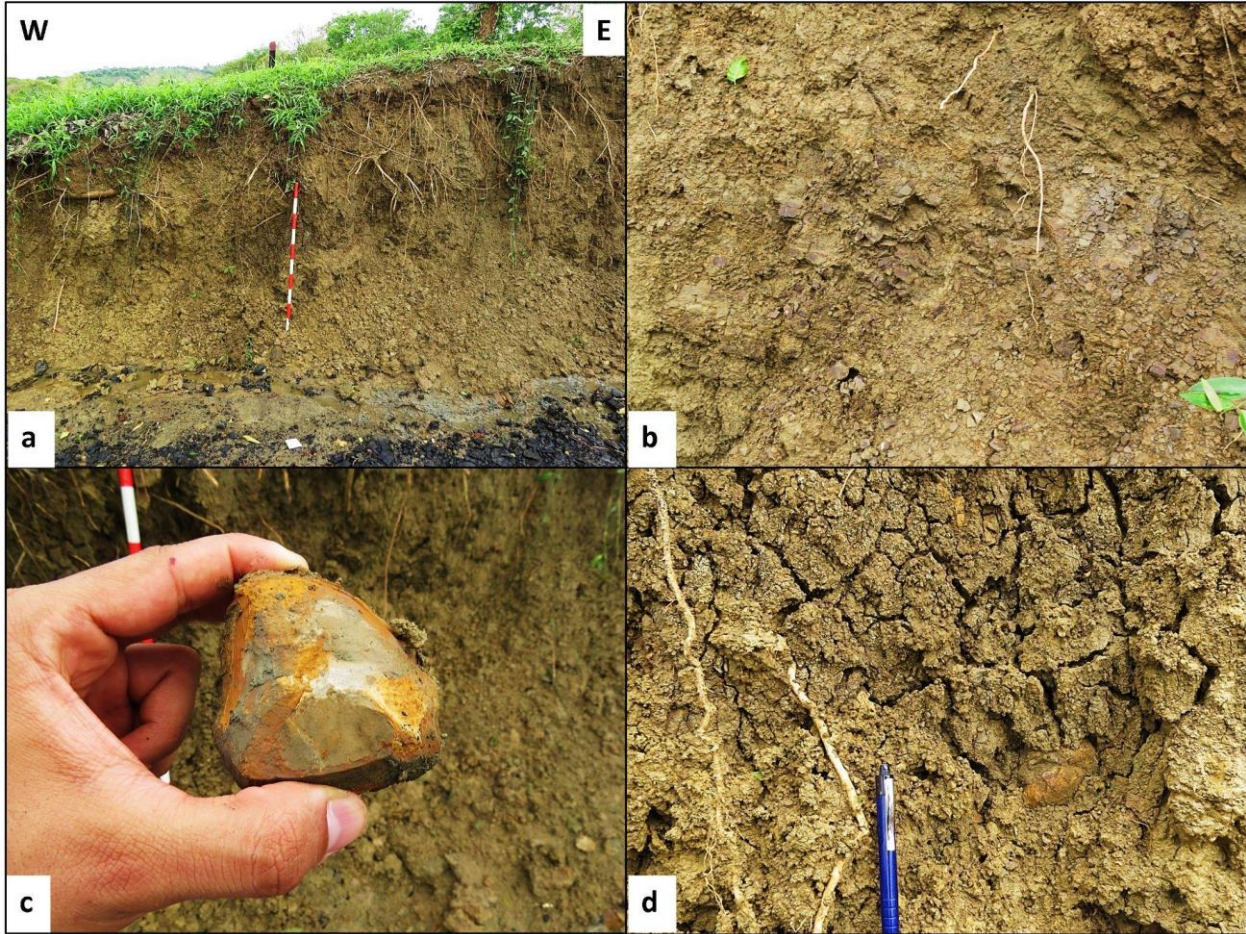
Este material fue identificado hacia la parte alta de la ladera que conforma el flanco izquierdo del movimiento, sobre algunos taludes de corte de la vía que comunica hacia el cerro Santa Cruz. También se observó sobre la ladera sur del cerro Tortugón, límite topográfico natural para detener el avance progresivo del movimiento en masa. Puede estar cubierto parcialmente por suelo transportado de flujo del volcán de lodo o por suelo transportado de coluvión. En los afloramientos identificados se estima que puede tener un espesor variable entre 1 m a 2 m (figura 23).

Figura 23. Afloramiento de la unidad Suelo residual de arcillolitas de la Formación Morrocoy (Srafm) Talud de corte vial, en el cerro Santa Cruz, en la parte alta de la ladera del flanco izquierdo del movimiento en masa. a) y b) Panorámica y detalle del afloramiento; c) detalle de fragmento de concreción lodosa con anillos de oxidación; d) detalle de grietas por desecación en la fracción fina del suelo.

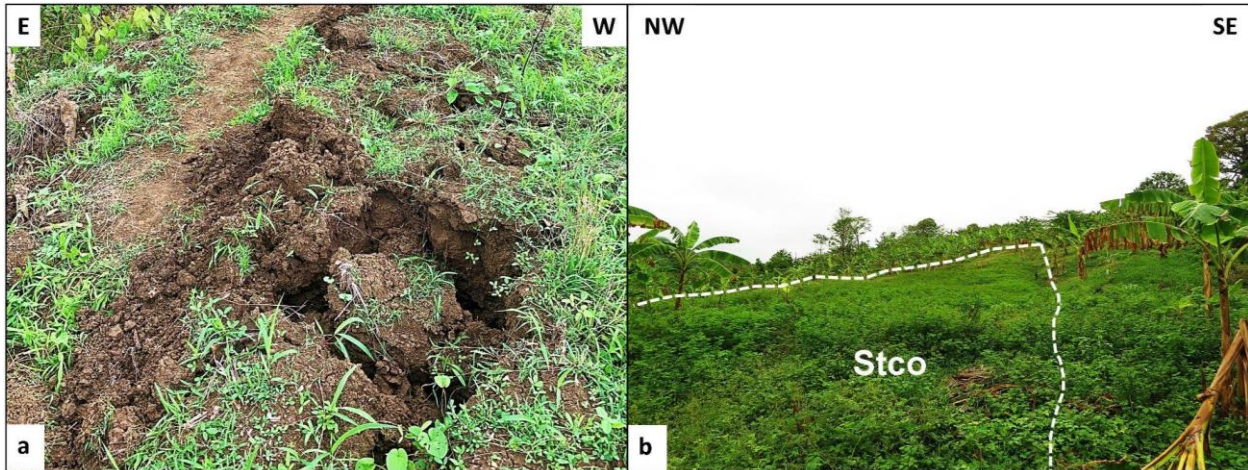
Figura 24. Suelo transportado de coluvión (Stco)

antiguo deslizamiento reportado por Parra (1989). Por tratarse de materiales que han sido removidos de manera natural, han perdido sus propiedades y resistencia natural, por lo que son inestables y pueden movilizarse nuevamente bajo ciertas condiciones del terreno y ante posibles eventos de lluvia máxima o sismos de gran magnitud.

a) Material movilizado por deslizamiento sobre la ladera del flanco izquierdo del movimiento principal; b) depósito de coluvión antiguo en la ladera que se encuentra sobre el barrio Simón Bolívar

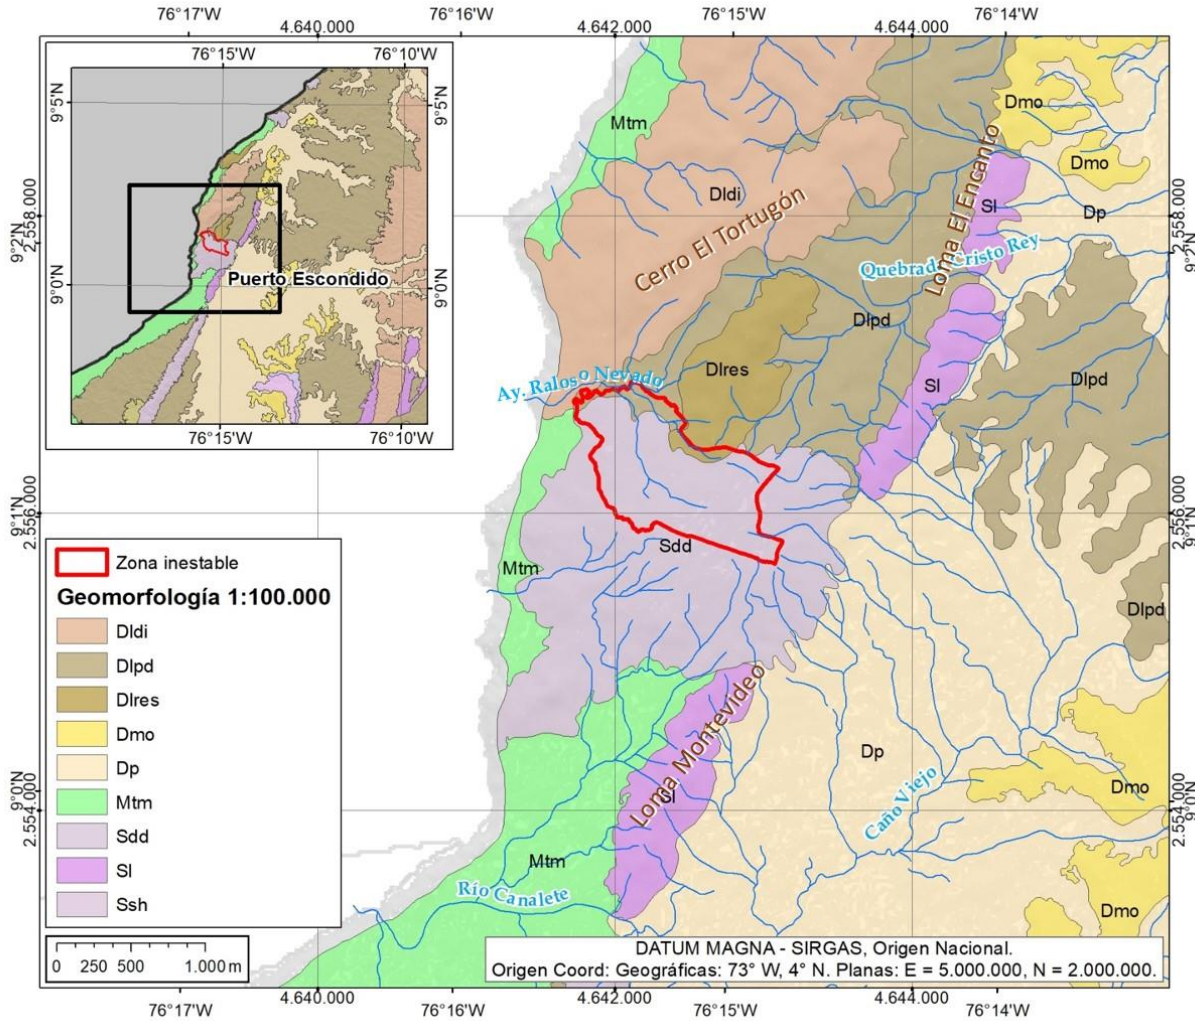
Figura 25. Contexto geomorfológico regional del área de Puerto Escondido, sector cerro Santa Cruz. Se indica en el polígono rojo el área de interés de la visita. Se destacan las geomorfomas domo diapírico (Sdd), lomo (SI), terraza marina (Mtm) y lomo residual (Dlres). Fuente: adaptado de SGC y UN Medellín (2015).

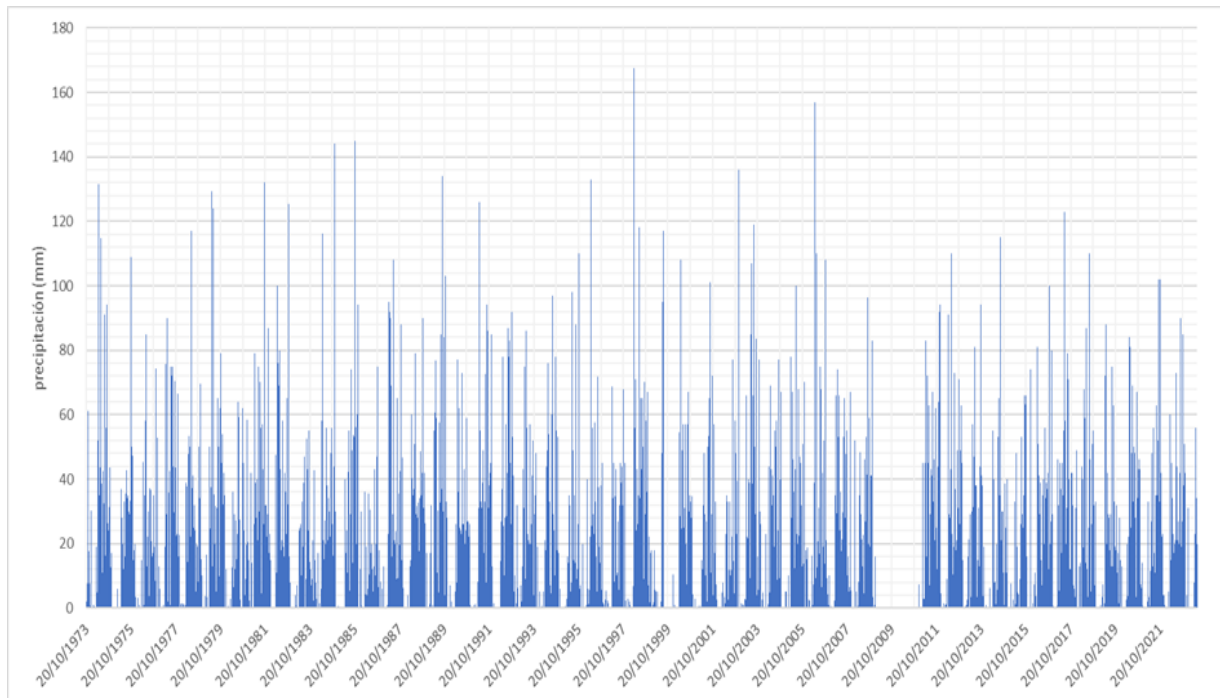
Figura 27. Serie de precipitación diaria –Estación CRISTO REY-AUT [12045020]
Fuente: <http://dhime.ideam.gov.co/atencionciudadano/>

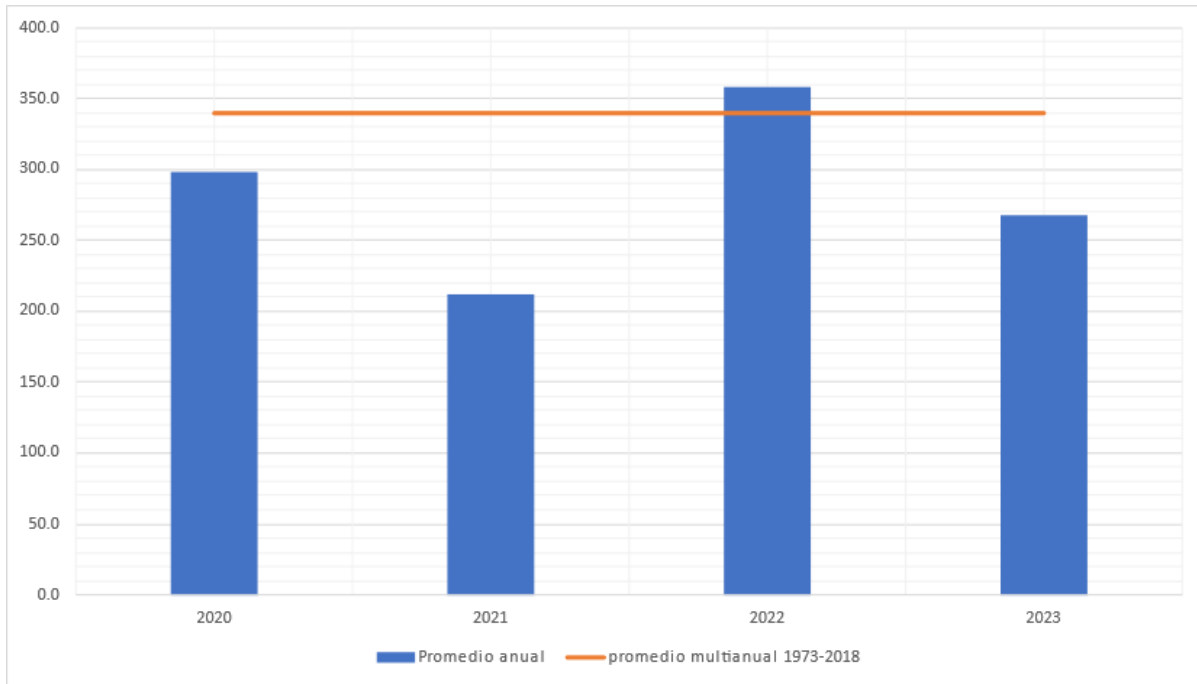
Al realizar el análisis comparativo se observa que la precipitación acumulada hasta el mes de mayo en el 2023 es menor en 72,2 mm con respecto al promedio histórico de la serie, como se observa en la figura 33. Esto mismo se observa en los días con lluvia, los cuales son menores en 10 días con respecto al promedio de la serie (tabla 4).

Figura 33. Comparativo de la precipitación acumulada hasta el mes de mayo

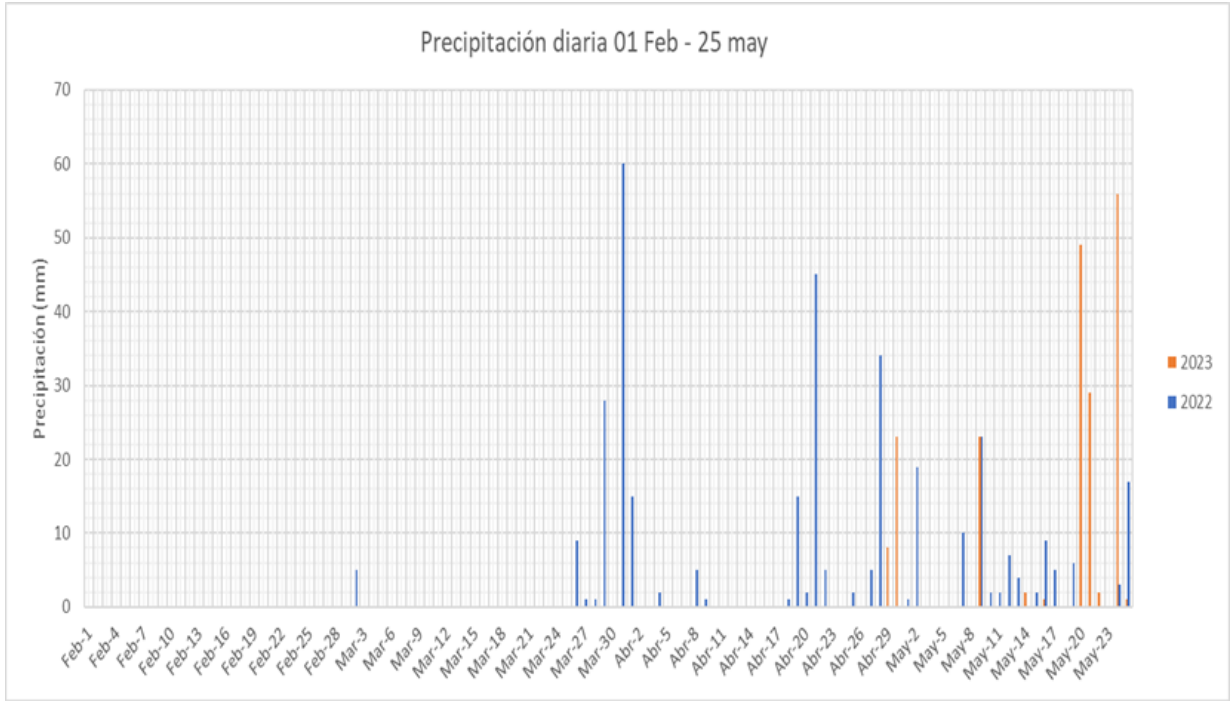
La figura 34 muestra el comportamiento de lluvia desde febrero hasta el 25 de mayo de los años 2022 y 2023. Para el 2022 se observan lluvias intermitentes, con 32 días de lluvia y un promedio de precipitación de 3 mm, con valores extremos (máximos en 24 horas) de 60 mm, presentados el día 31/03/2022.

Con respecto al 2023, se observan lluvias intermitentes, con 10 días de lluvia y un promedio de precipitación de 1,72 mm, con valores extremos (máximos en 24 horas) iguales a 56 mm, presentados el día 24/05/2023.

Figura 34. Comparativo de la precipitación diaria desde el 01 de febrero hasta el 25 de mayo

A partir de lo anterior, se puede determinar que el 2023 presentó una menor precipitación total en comparación con el 2022, entre el mes de febrero y el mes de mayo, pero se observa que en el 2023 las precipitaciones se concentraron desde finales de abril hasta la fecha del evento, con valores especialmente altos en los días previos al movimiento en masa.

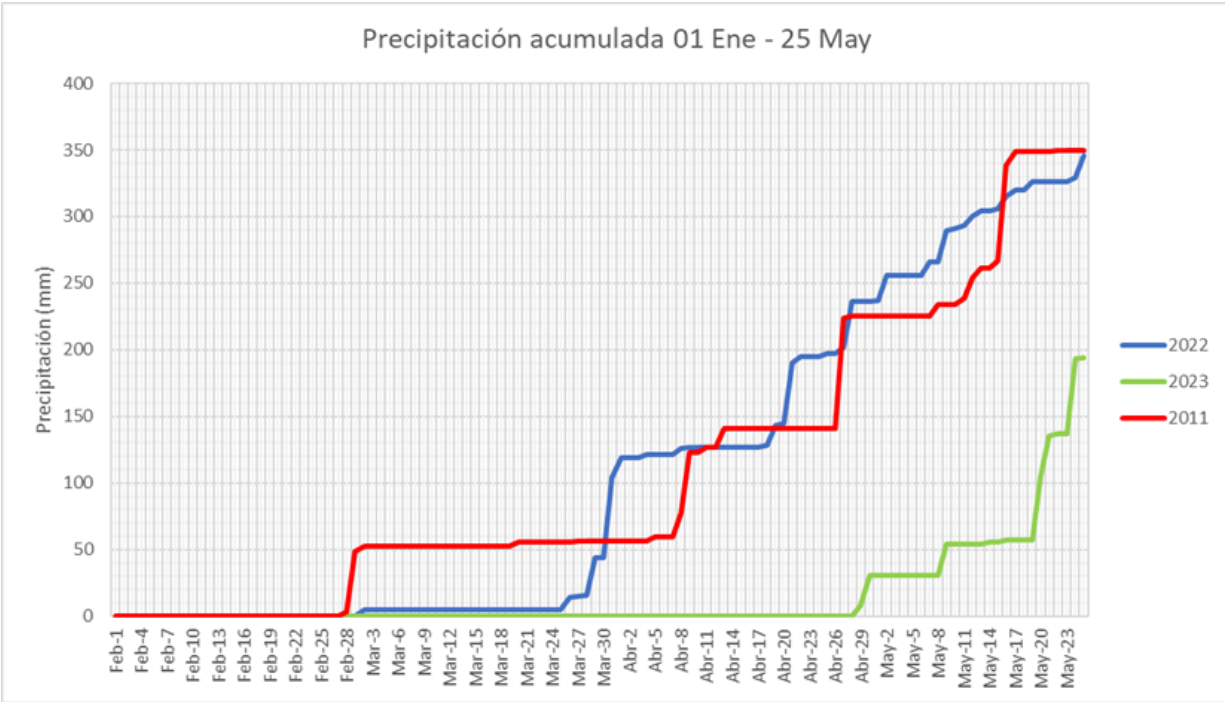
Debido a lo anterior, se realiza el análisis de precipitación acumulada entre las mismas fechas y comparado con los resultados del fenómeno de la Niña 2010-2011, a partir de lo cual se observa que la precipitación acumulada es mucho menor para 2023 en comparación con el 2022 y con el fenómeno de La Niña. Sin embargo, se presenta una tendencia muy fuerte (pendiente) al aumento de la precipitación en los días previos al evento, efecto que no se observa en los años de comparación (figura 35).

Figura 35. Comparativo de la precipitación acumulada desde el 1 de febrero hasta el 25 de mayo

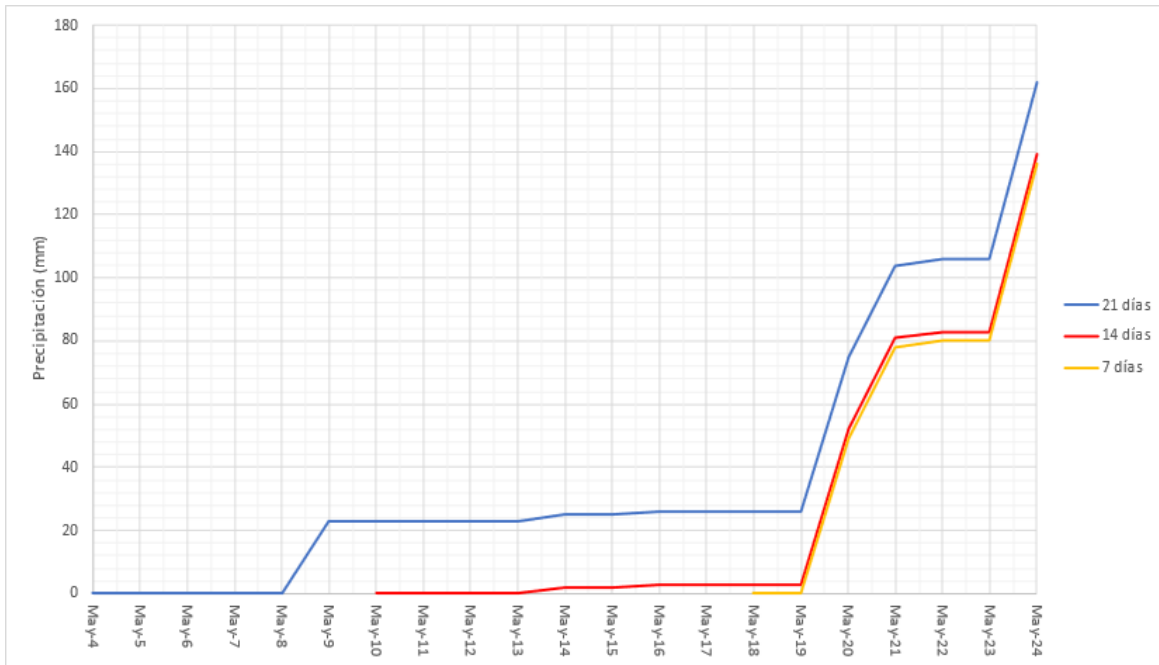
A partir del análisis, se observa que en los días previos al evento se presentó una precipitación acumulada de 162 mm, 139 mm y 136 mm para las precipitaciones acumuladas de 7, 14 y 21 días anteriores al evento. En la figura 36 se muestra el comportamiento de la precipitación acumulada, en el cual se observa que la mayor parte de la precipitación se concentró a partir del 19 de mayo, manteniendo una fuerte tendencia al aumento hasta el 21 de mayo, para posteriormente presentar altas precipitaciones el día previo al movimiento en masa.

Figura 36. Precipitación diaria acumulada para 7, 14 y 21 días previos al evento

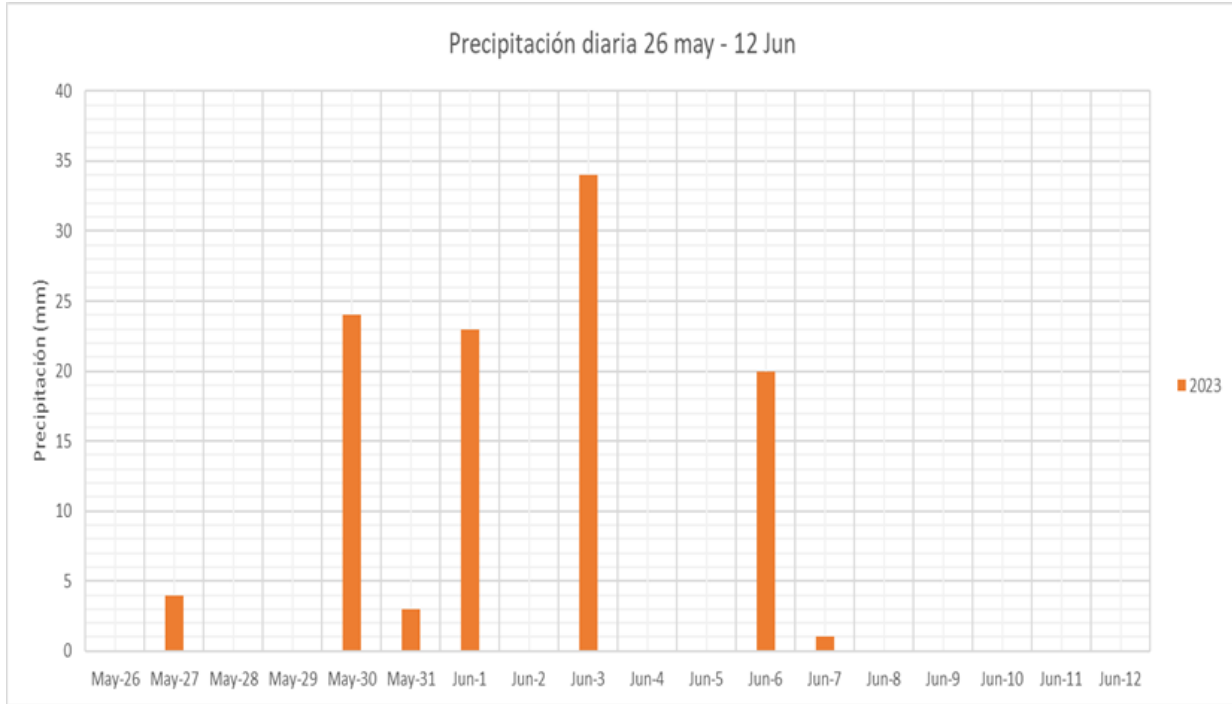
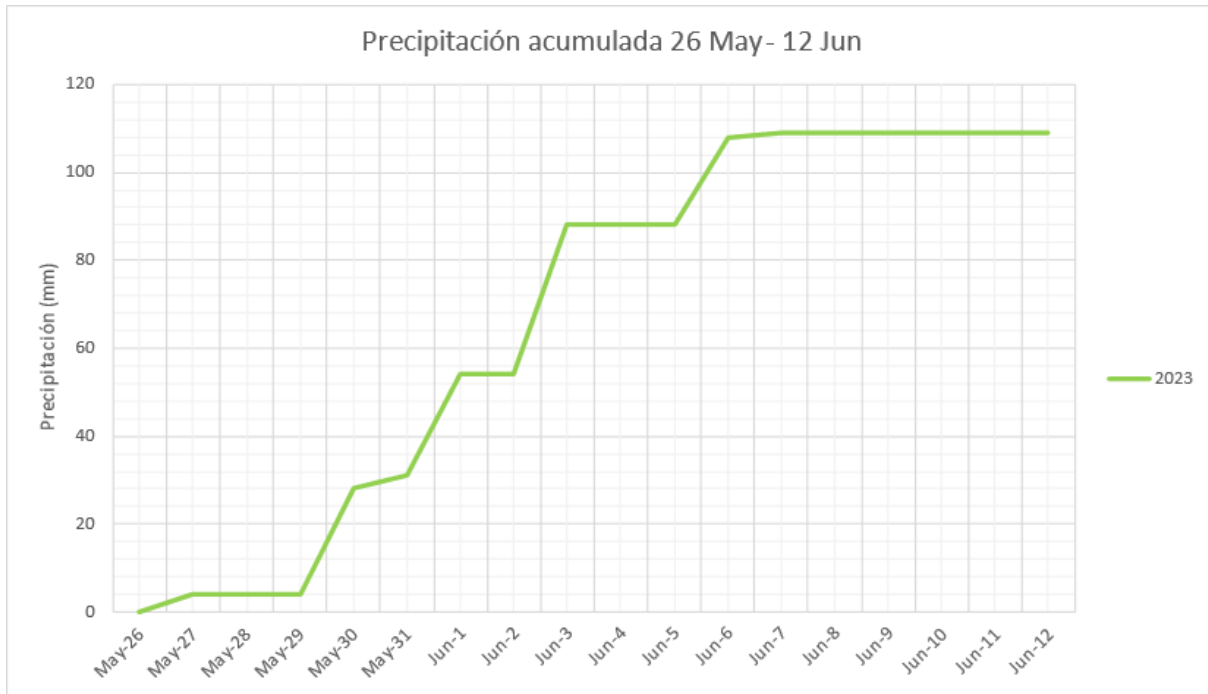
Durante el período del 26 de mayo al 12 de junio de 2023, se observan precipitaciones intermitentes significativas, de acuerdo a los datos de precipitación diaria y acumulada (figuras 37 y 38). Hasta el 6 de junio se presenta una precipitación acumulada de 108 mm, la cual es 28 mm menor a la precipitación acumulada en los siete días previos al evento, sin embargo, sigue siendo una precipitación significativa que posibilita la saturación de la masa movilizada.

Figura 37. Precipitación diaria desde el 26 de mayo hasta el 12 de junio de 2023

Figura 38. Precipitación diaria acumulada desde el 26 de mayo hasta el 12 de junio de 2023

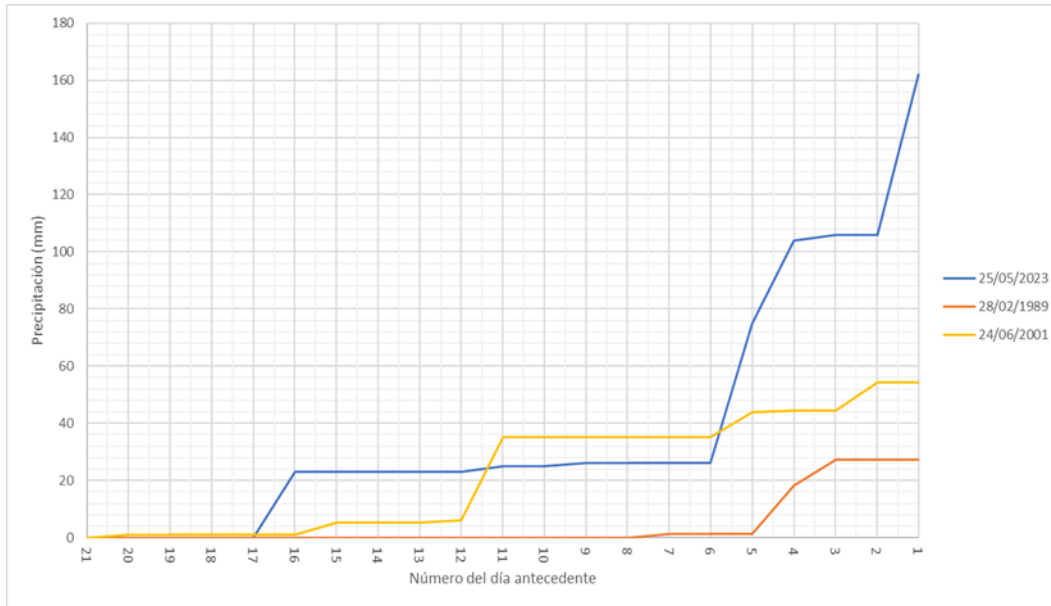
Figura 39. Precipitación diaria acumulada para 21 días en los diferentes eventos reportados

Como se observa en las figuras 39, 40 y 41, la precipitación acumulada antecedente a los eventos de 1989 y 2001 es mucho menor a la del 2023 y los valores de precipitación son normales, por lo que no se observa una influencia marcada entre la precipitación y dichos eventos.

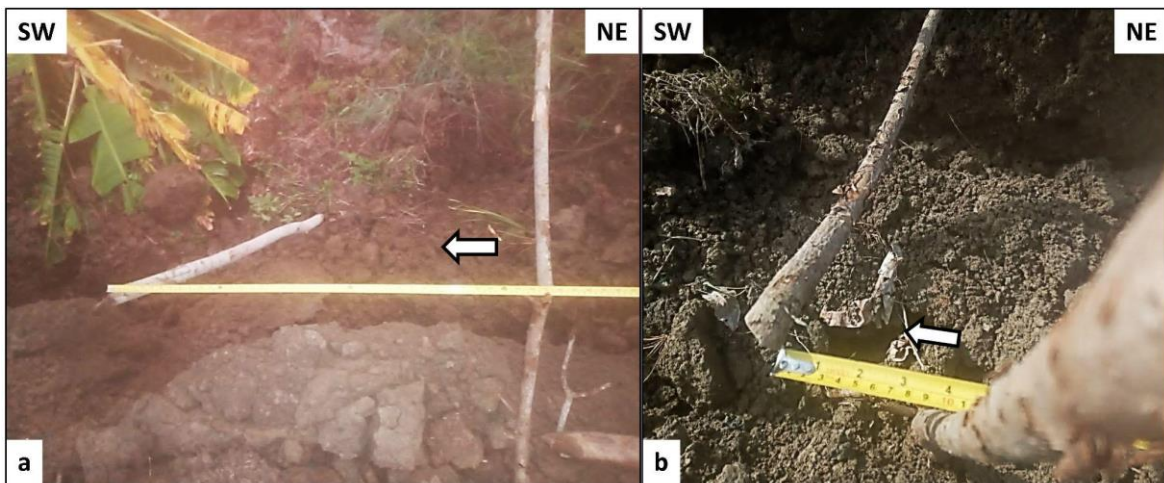
Se estima un espesor de la masa desplazada de aproximadamente 10 m, calculada a partir de los escarpes visibles del movimiento. Adicionalmente, con base en los testimonios y mediciones empíricas realizadas por la comunidad, así como las estimaciones hechas en la visita, se infiere una velocidad de desplazamiento en la punta del flujo, de 2 m/hora entre el 30 de mayo y el 01 de junio; mientras que, hacia la parte central y alta del flujo, la velocidad estimada es de 50-60 cm/hora, esta última muy similar a la reportada por Parra (1989) y Carvajal (2001) (figura 52).

Figura 52. Mediciones empíricas de desplazamiento realizadas por la comunidad del cerro Santa Cruz. La flecha indica la dirección del movimiento. Fuente: cortesía de la comunidad del cerro Santa Cruz.
