**Informe de visita de emergencia al municipio de Puerto Escondido,
departamento de Córdoba**

Bogotá, D. C., junio de 2023

Servicio Geológico Colombiano

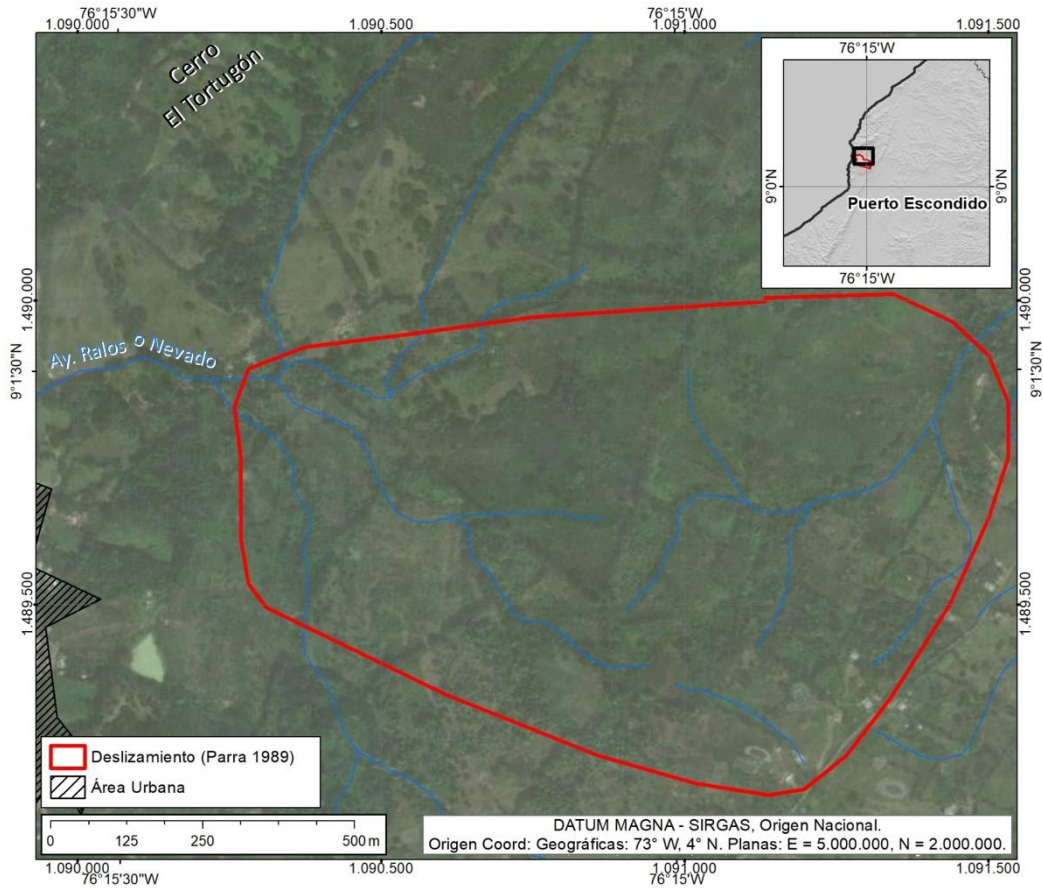
En la figura 61 se muestra la reconstrucción del primer registro cartográfico del movimiento en masa de 1989, representado sobre una imagen de ESRI Imagery de diciembre de 2019. Se observa que el ancho del movimiento disminuye de la corona hacia la punta, con una dirección de movimiento aproximada de 280° de azimut, es decir hacia el W-NW. El área de afectación directa es de 78,9 ha que también incluye grietas y escarpes dentro del cuerpo del movimiento. Adicionalmente se tienen cartografiadas algunas grietas de tensión y desgarre asociadas a la retrogresión del proceso. Según esta representación, en ese entonces, el avance del proceso habría podido alcanzar el cauce llamado Ralos por el noroeste hacia su punta y parte de su flanco derecho, en límites con el cerro Tortugón, sin embargo, no se reportaron represamientos ni afectaciones en viviendas (Parra, 1989).

Figura 61. Polígono digitalizado del deslizamiento reportado por Parra (1989)

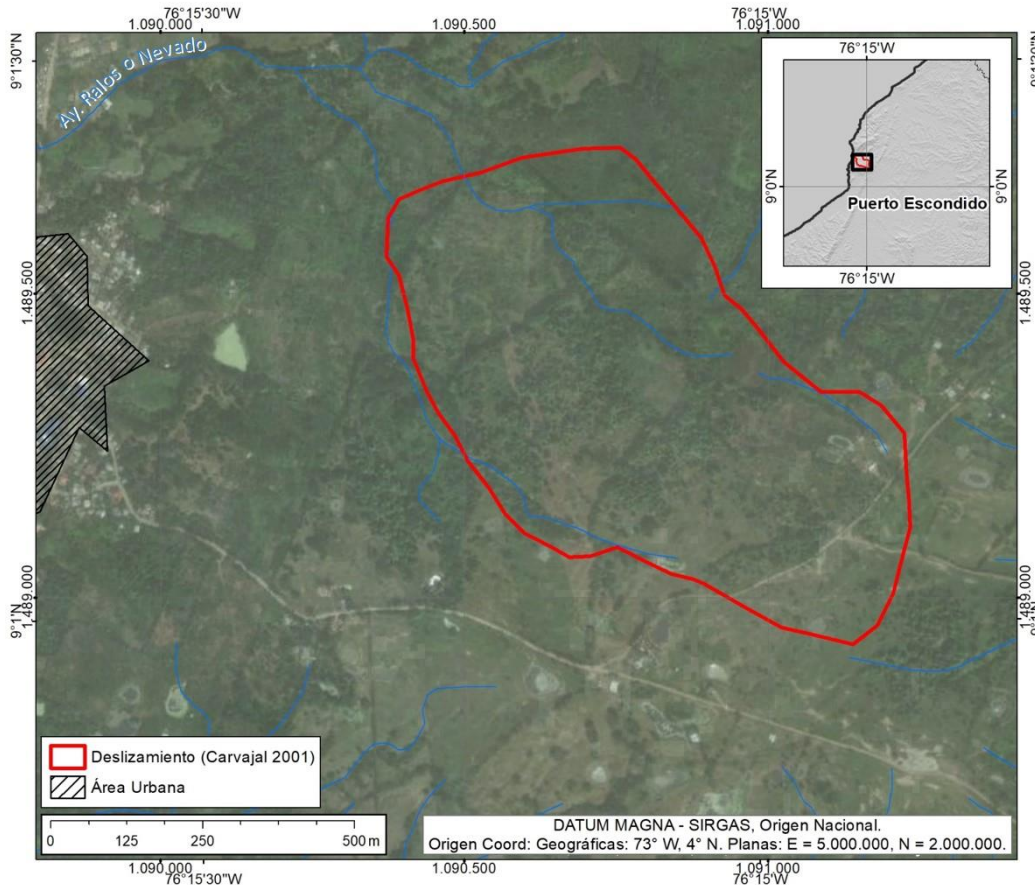
En la figura 62 se presenta el segundo polígono cartografiado en 2001, digitalizado sobre imagen de Google Earth de 2019. Este polígono presenta una morfología más semejante a una lengua que inicia relativamente angosta en cercanías al sector Dos Caminos, donde se tienen bocas inactivas del diapirismo de lodo, y cuya punta presenta una terminación más ancha y lobulada cerca del arroyo Ralos o Nevado, el mismo que limita con el cerro Tortugón en el polígono de Parra (1989). La dirección de movimiento varía entre 295° y 300°, es decir hacia el noroeste.

El área afectada corresponde a aproximadamente a 42 ha. Según la cartografía de Carvajal (2001), el proceso presentaba un par de coronas antiguas hacia el flanco izquierdo relativamente cercanas a la vía que conduce hacia el cerro Santa Cruz, las cuales podrían estar asociadas a las deformaciones y cicatrices que se observaron en 2023 hacia este mismo sector, que fue afectado por deslizamientos de tipo traslacional. Adicionalmente, Carvajal representó las grietas que se desarrollaron hacia la corona del movimiento, la zona de transición hacia su flanco izquierdo, así como los empozamientos de agua en el cuerpo y corona del movimiento en masa.

Figura 62. Polígono digitalizado del deslizamiento cartografiado por Carvajal (2001)

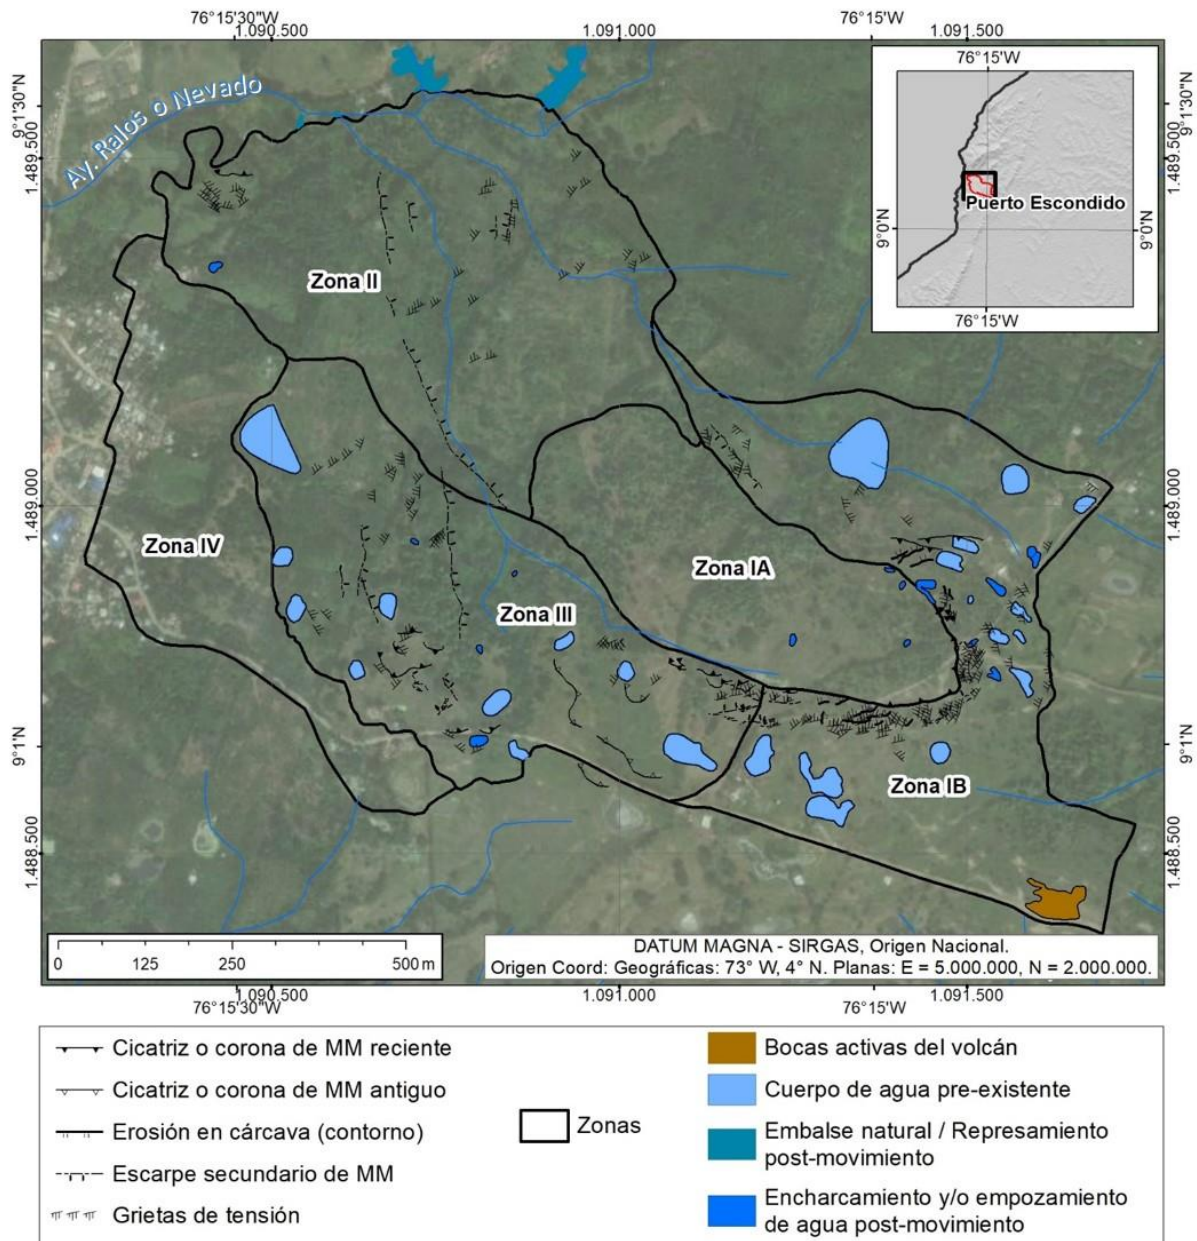
En el proceso cartográfico del actual movimiento, se identificó la boca principal activa del diapirismo de lodo, los cuerpos de agua pre-existentes como aljibes y lagos artificiales de uso doméstico y para cultivo de peces, los empozamientos y/o encharcamientos que se generaron producto de las deformaciones por el movimiento en masa, así como rasgos geomorfológicos indicativos de inestabilidad como coronas de

movimientos recientes, cicatrices de movimientos antiguos, grietas transversales, longitudinales y escarpes secundarios.

Figura 63. Zonas que representan las características del actual movimiento en masa del cerro Santa Cruz

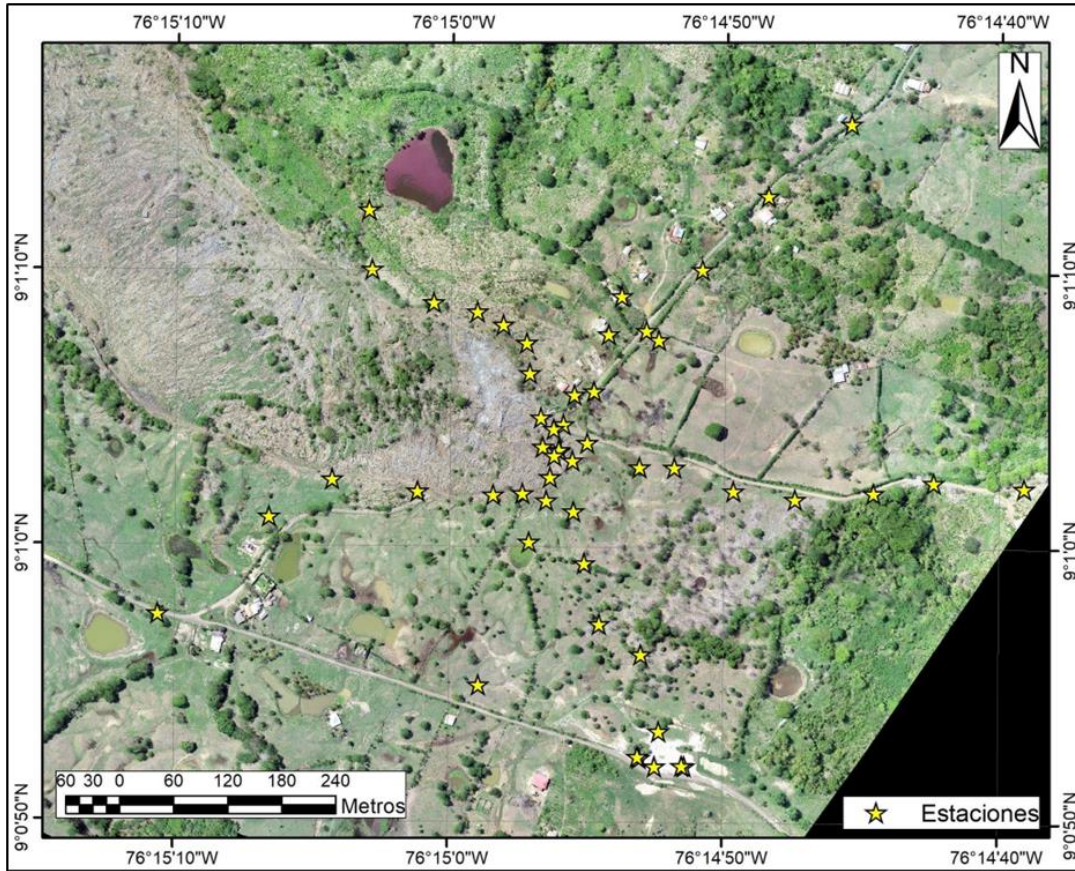
La caracterización de emanaciones de gases difusos se realizó con un flujómetro para medición de la desgasificación difusa del suelo. Se efectuó un muestreo con estaciones espaciadas entre 20-50m, definiendo trayectorias de tendencias principales con direcciones N30°-40°E, N50°-80°W y E-W, para cubrir de manera uniforme el área de la corona del deslizamiento activo, que presentaba emanaciones de gases y lodos (sector Dos Caminos) y la zona principal de emanaciones del volcán de lodo de Puerto Escondido (figura 64).

Figura 64. Estaciones de campo de medición de gases difusos en suelo
Fuente: modificado sobre ortofoto de la CVC, 30 de mayo 2023.

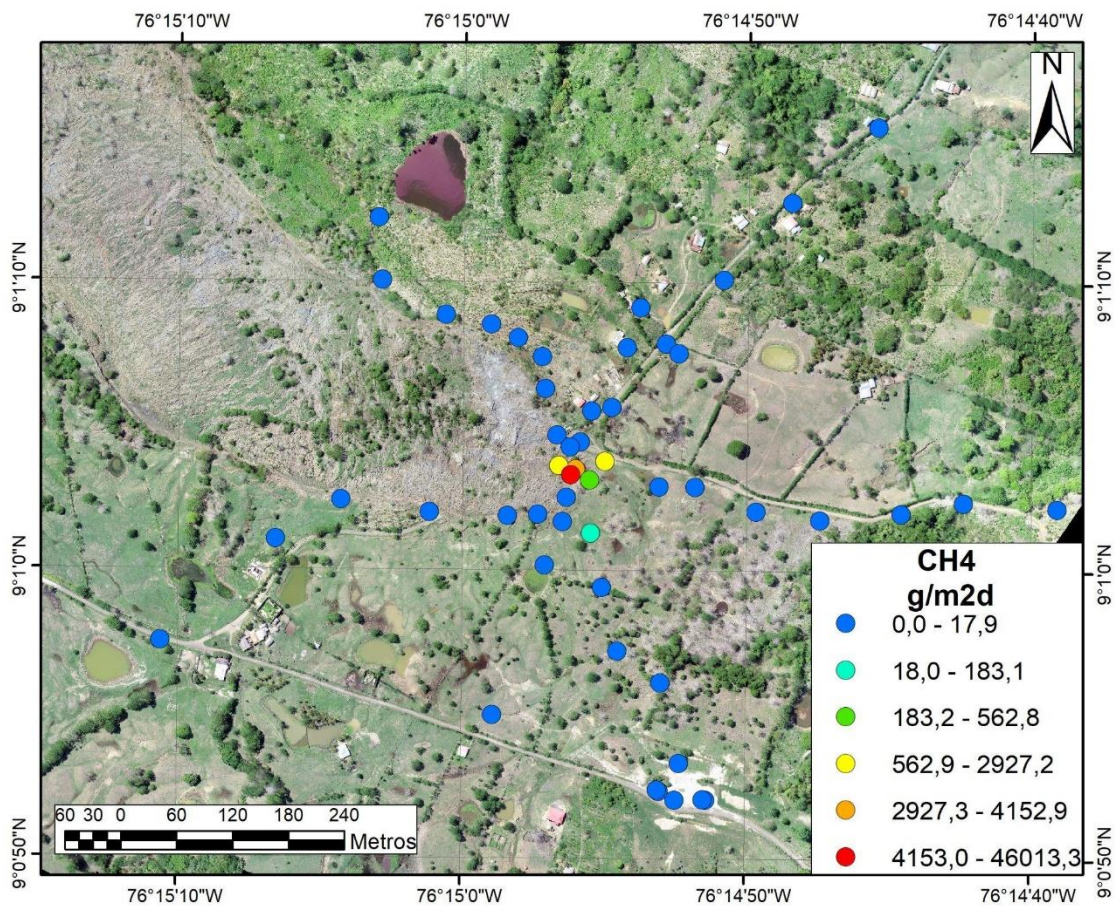
Se identificaron concentraciones de gases difusos en el suelo de metano (CH₄), dióxido de carbono (CO₂) y sulfuro de hidrógeno (H₂S). Respecto a las concentraciones de gas metano, se identificó un área anómala de 0,15 ha, específicamente en el sector de Dos Caminos en las coordenadas 9° 1'3.61"N y 76°14'56.21"O y altitud de 112 m.s.n.m, durante las mediciones realizadas el 31 de mayo y 1 de junio (figura 65). La anomalía correspondió a concentraciones de este gas en más del 75 % (>700000 ppm) (tabla 7) y flujos de 46013 g/m²d (gramos/metro cuadrado por día) (figura 66).

Figura 66. Concentración de gas metano en (g/m²d).

Los valores con concentraciones más altas, medidos durante el 31 de mayo y 1 junio, se representan con círculos de colores rojo y naranja e indican una zona anómala de salida de este gas. En otros sectores y en la zona principal de emanaciones de lodo del volcán Puerto Escondido, las concentraciones medidas se encuentran en niveles muy bajos (círculos de color azul). Fuente: modificada de la ortofoto de la CVC del 30 de mayo 2023.

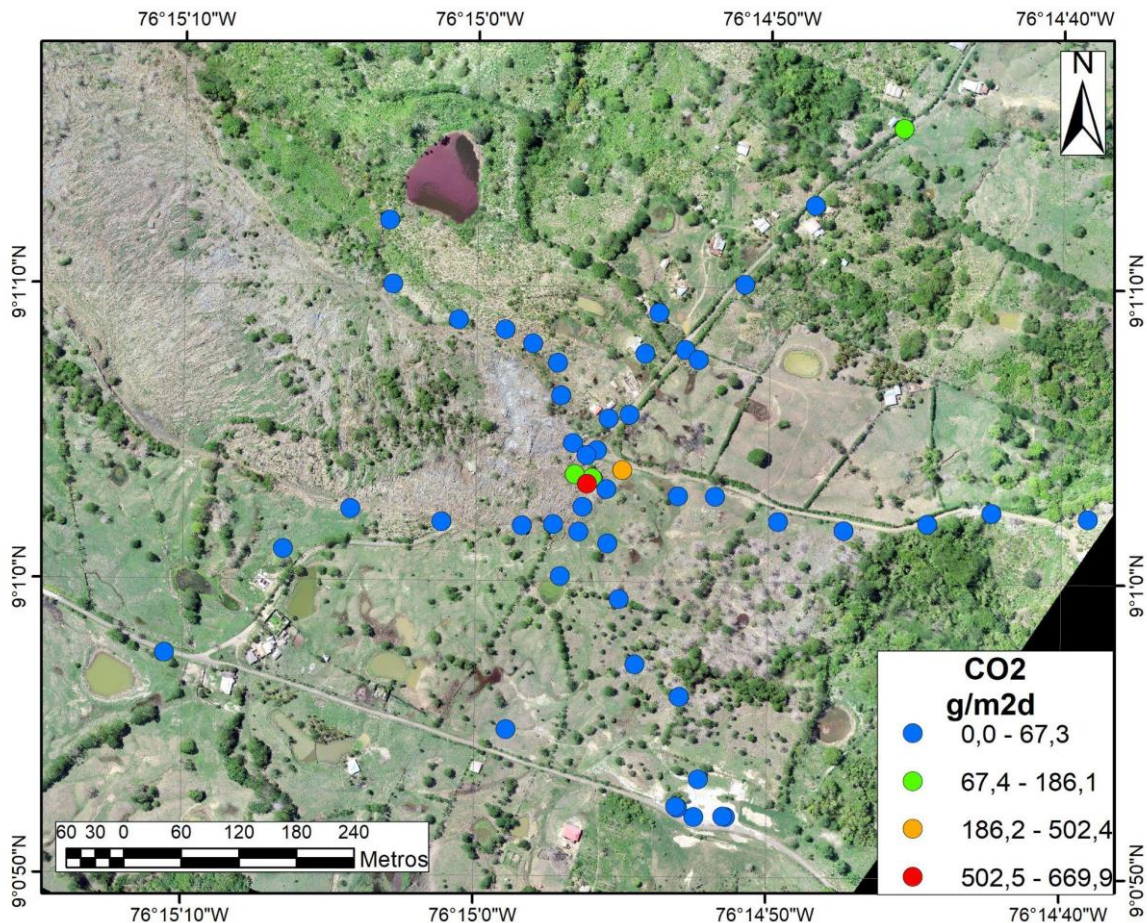
En general, en el sector Dos Caminos y en el manadero principal de lodos del volcán de Puerto Escondido, se determinaron concentraciones menores del 1% en peso, de otros gases como dióxido de carbono (CO_2) (figura 67) y ácido sulfhídrico (H_2S). Las concentraciones de H_2S medidas son muy bajas ($0,085 \text{ g/m}^2\text{d}$) y se encuentran por debajo del límite de cuantificación del equipo.

Figura 67. Concentración de dióxido de carbono en $\text{g/m}^2\text{d}$

Los valores representados por el círculo de color rojo, indican la zona anómala asociada a altas concentraciones de gas metano.

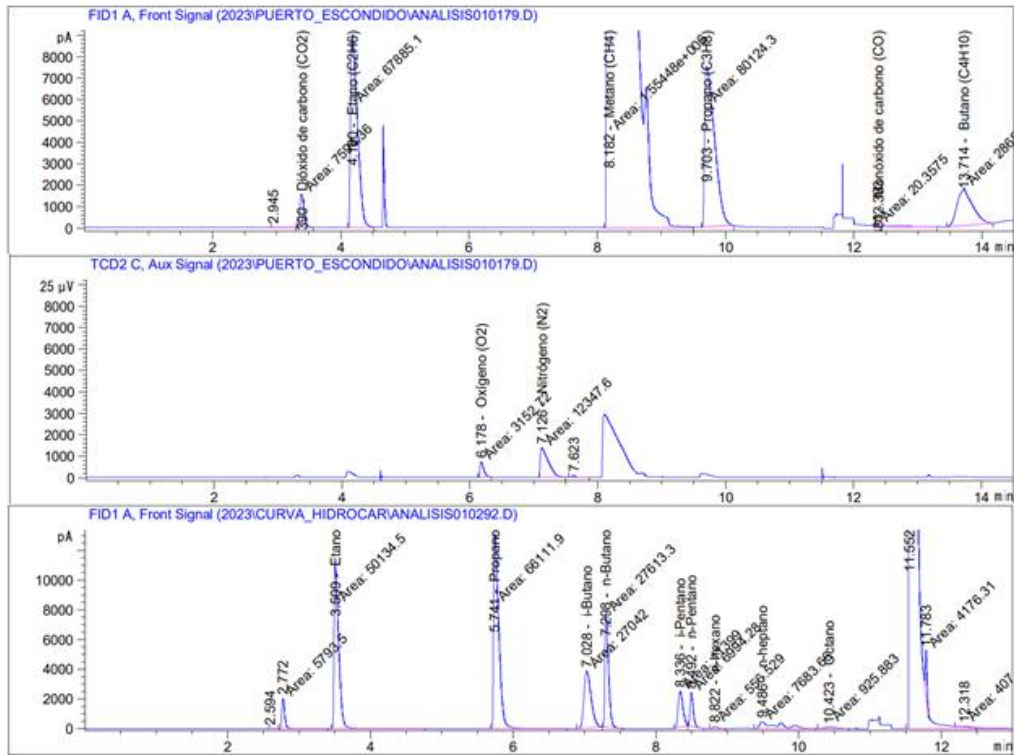
Figura 69. Cromatogramas de la muestra JCH-PE-05
La muestra fue colectada en la zona de anomalía con alta concentración de gas metano, en el sector Dos Caminos.

En la figura 69 se observan tres cromatogramas que representan la respuesta de los detectores en relación con el tiempo de separación. En la parte superior e inferior de la figura se observan los picos propios de: dióxido de carbono (CO_2), metano, monóxido de carbono (CO) y otros hidrocarburos. Los cuales se han manifestado en el detector de ionización de llama (FID); el dióxido de carbono y monóxido de carbono fueron convertidos en metano (CH_4) mediante un catalizador de níquel en presencia de hidrógeno (metanizador) para poder ser medidos en el detector FID. En la parte media se encuentra la respuesta obtenida por el detector de conductividad térmica (TCD) el cual es usado para determinar nitrógeno (N_2) y oxígeno (O_2).
