Multiconsult bv
Business Development

Plan van Aanpak Storingen EC-fics (Energiek Wegdek)

Versie 1 (definitief)

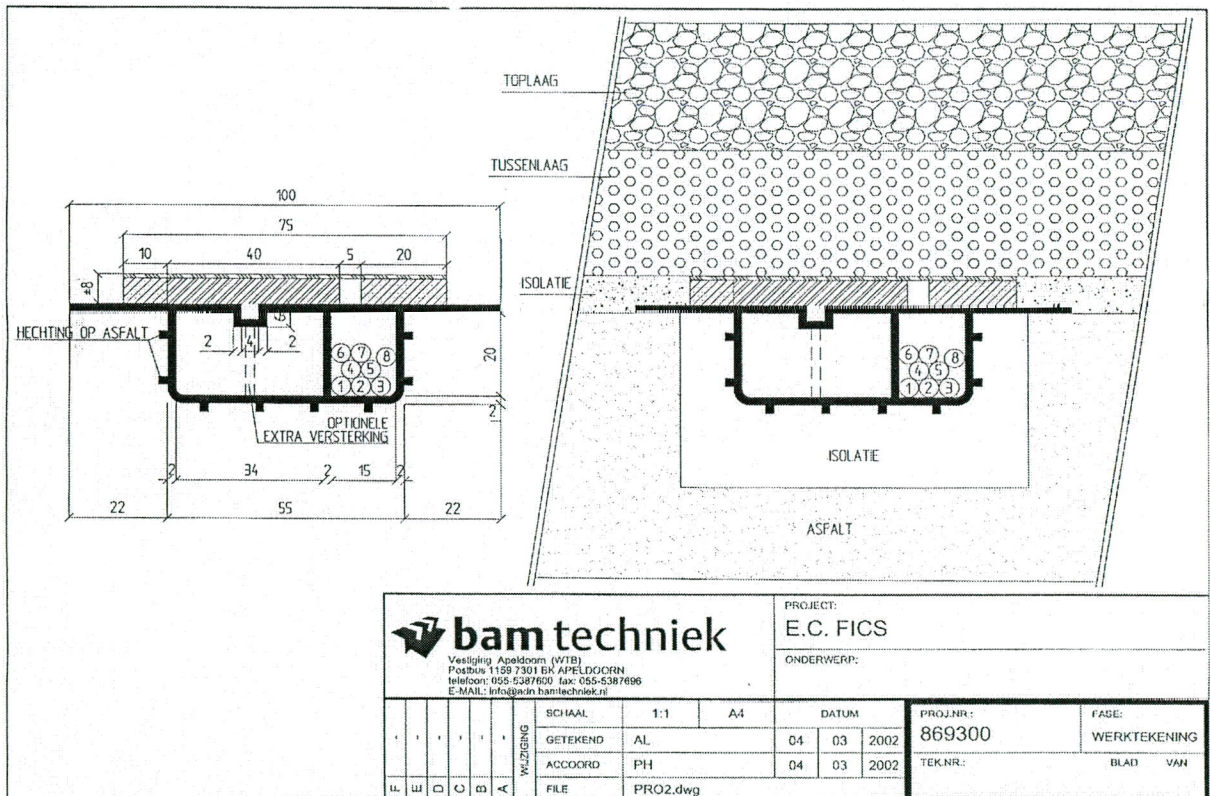
Voor de bescherming van de thermokoppels en de bedrading tegen mechanische invloeden, en het handzaam verwerken van de Peltier-elementen in de weg, zijn prefab elementen in het asfalt verwerkt.

Speciaal voor EC-fics vervaardigde aluminium profielen (lengte ca. 7200 mm) vormen de ondergrond voor 120 Peltier-elementen. Tussen de Peltier-elementen dient circa 1 mm vrije ruimte aanwezig te zijn. De Peltier-elementen zijn afgedekt met een koperen plaat. De randen zijn geseald.

Overigens geldt dat in tegenstelling tot de hierboven afgebeelde tekening, de elementen niet rusten op de randen van het asfalt, maar totaal ingegoten zijn.

De koperen plaat dient te zorgen voor een goede thermische geleiding.

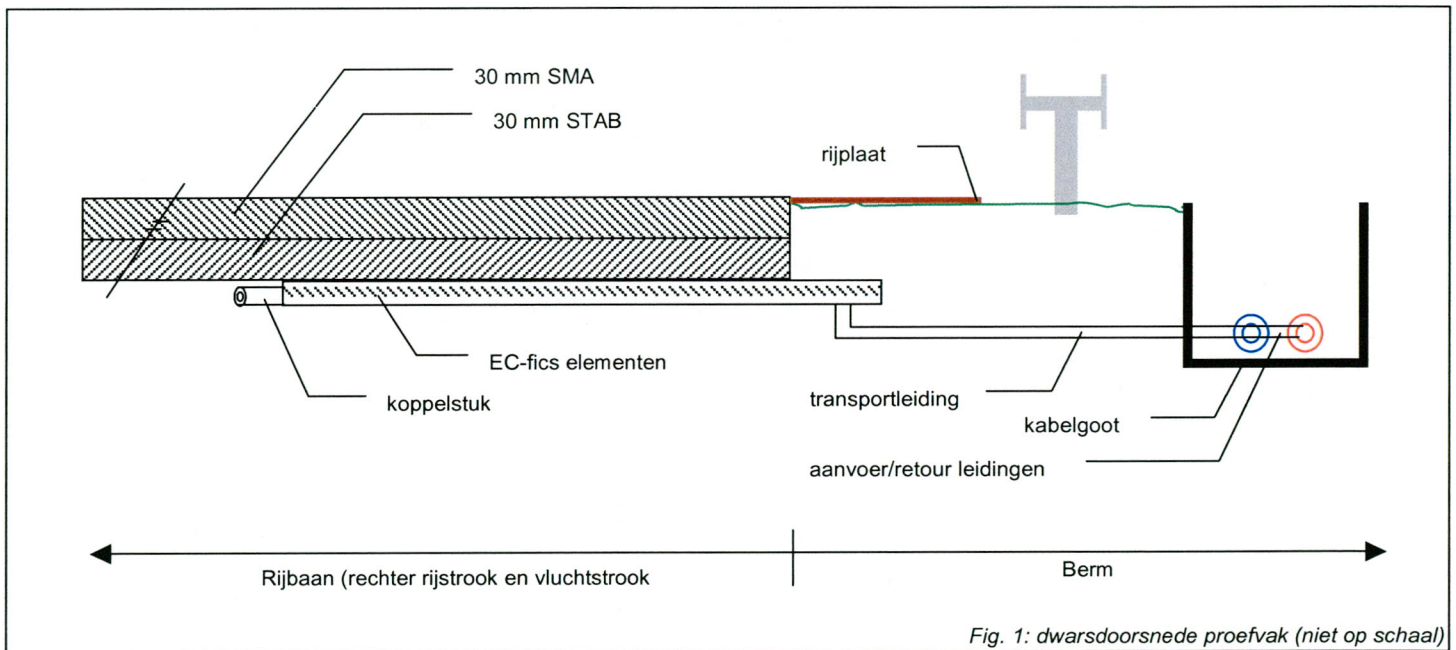
Leidingen en kabels vanuit de elementen komen samen in een kabelgoot in de berm. Van hieruit gaan ze naar een container alwaar voor de bronnensimulatie de warmtepomp, platenwisselaar e.d. staan opgesteld. Het elektrische systeem is in de container gekoppeld met de monitoringsinstallatie. Rijplaten in de berm beschermen bij incidentele overrijding de koppeling tussen de elementen en de transportleiding.

Hieronder is een dwarsdoorsnede door de weg en de berm opgenomen. In de bijlagen zijn diverse tekeningen terug te vinden van de diverse installatiedelen.
